Ølsholmskjæret, Buvika

Skaun kommune

Geoteknisk vurdering av områdestabilitet

DOKUMENTKODE: 10228734-RIG-RAP-002

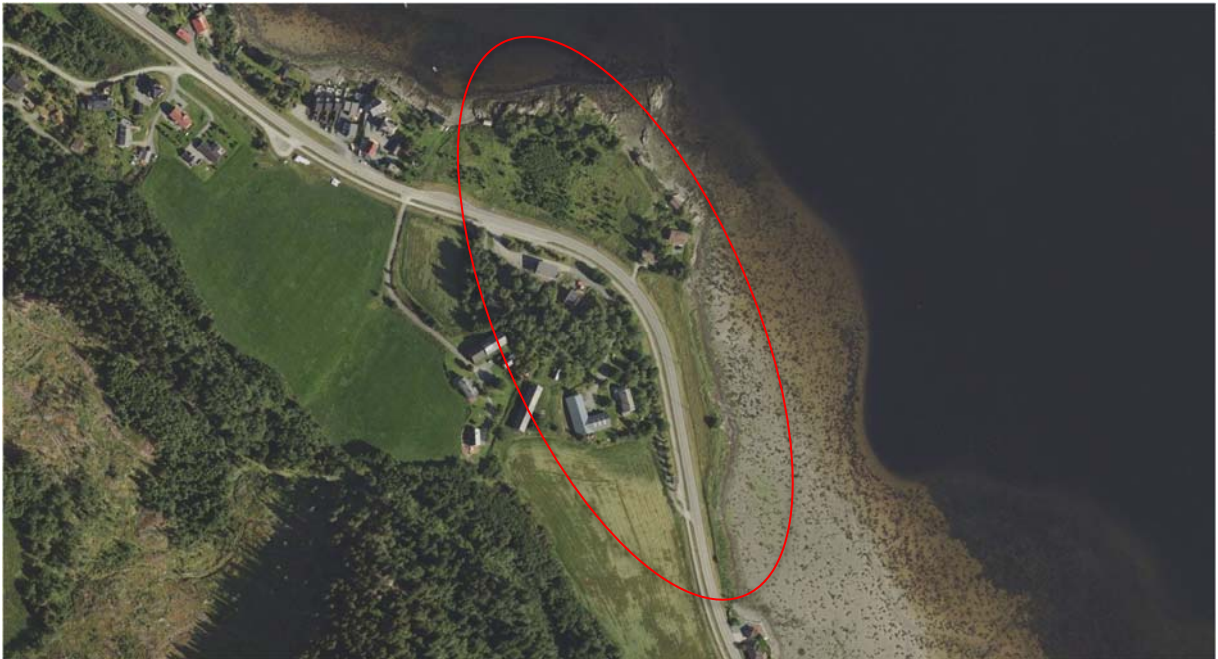
Figur 3-1: Flyfoto over aktuelt område [5]

Det ble utført befaring av området den 15. november 2012 av geotekniker Sigbjørn Rønning med registreringer av berg i dagen. Berg i dagen vises også på flyfoto se Figur 3-1.
