Mobil  
+4791157050  
E-post  
Sigurd.Malvik@afry.com  
Dato  
17/11/2023  
Prosjekt ID  
D0129158 Hjørn Bru

## Tiltak i elvestreng - Hjørn bru

### 1 Bakgrunn

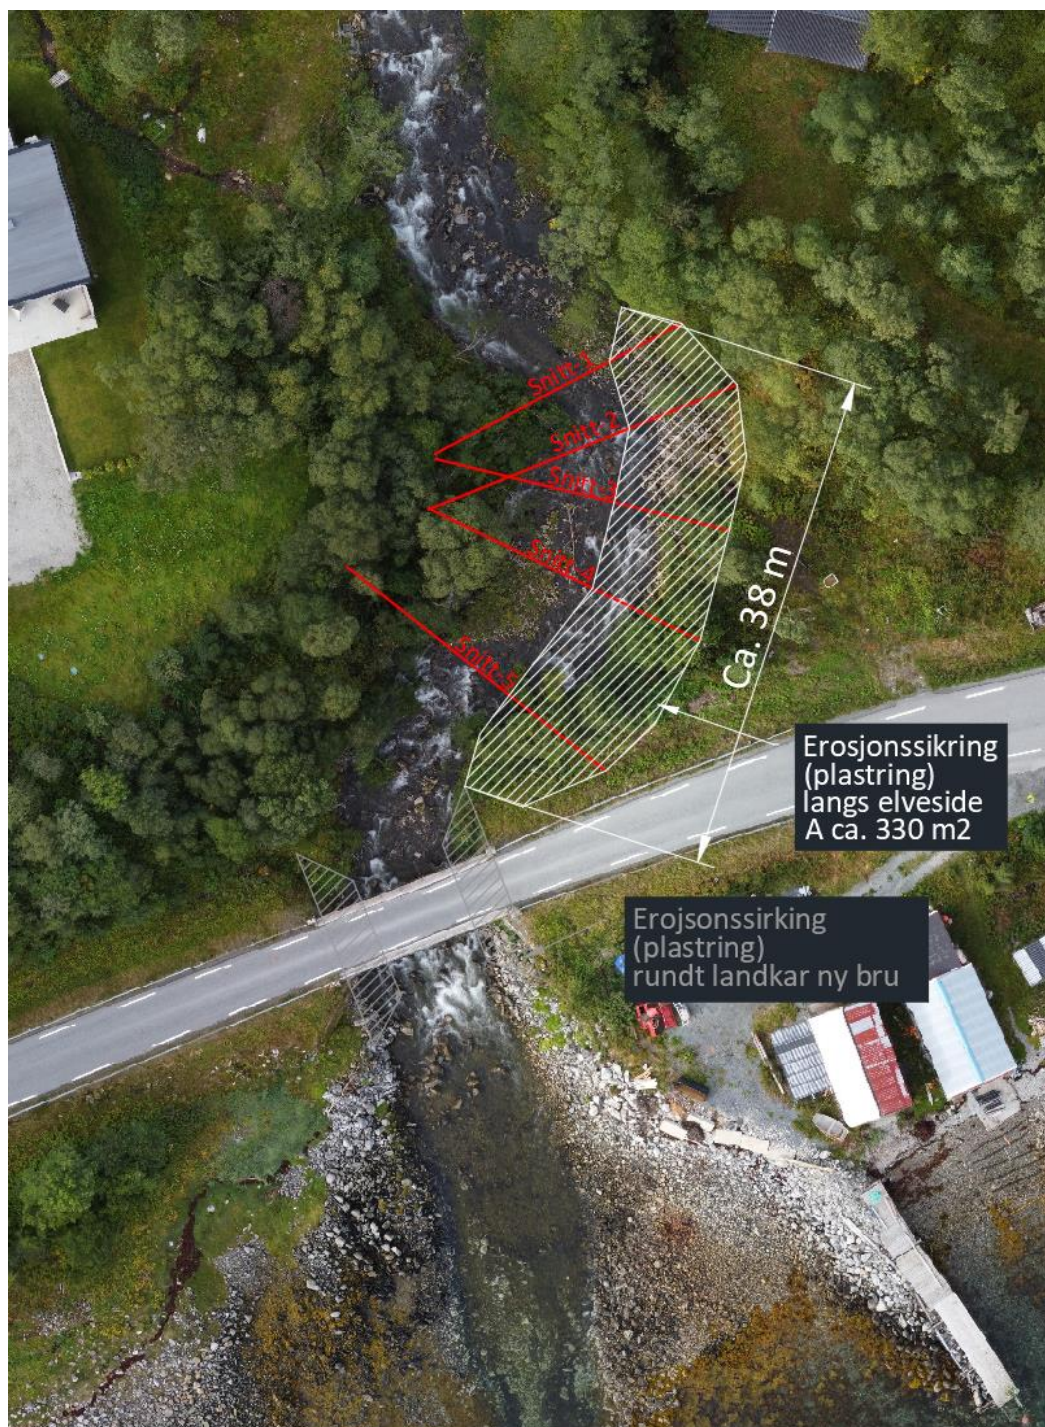
Figur 12 - Planskisse erosjonstiltak med dronefoto

I figurer under vises planlagt inngrep ifm. erosjonssikring av elva. Det er som nevnt i yttersving like oppstrøms bru at tiltaket er tenkt, antatt bruk av ordna steinlag. Man må nok grave en del i eksisterende elvebunn på aktuelt strekke for å få gjennomført tiltaket; sikringen er tenkt gjennomført med en fotgrøft for sikring av fyllingsfot.
