### Geoteknisk premissnotat Det Hanseatiske Museum

Prosjekt: Det Hanseatiske Museum

Dokumentnummer: RIG-R01-A01

Denne rapporten viser til prinsipper som kan benyttes for refundamentering av Det Hanseatiske Museum og etablering av et infiltrasjonsanlegg som vil holde grunnvannet på ønskelig nivå. Dette er konstruktive tiltak for å forebygge videre forråtnelse av kulturlaget og dermed forebygge uakseptable setningsskader i fremtiden.

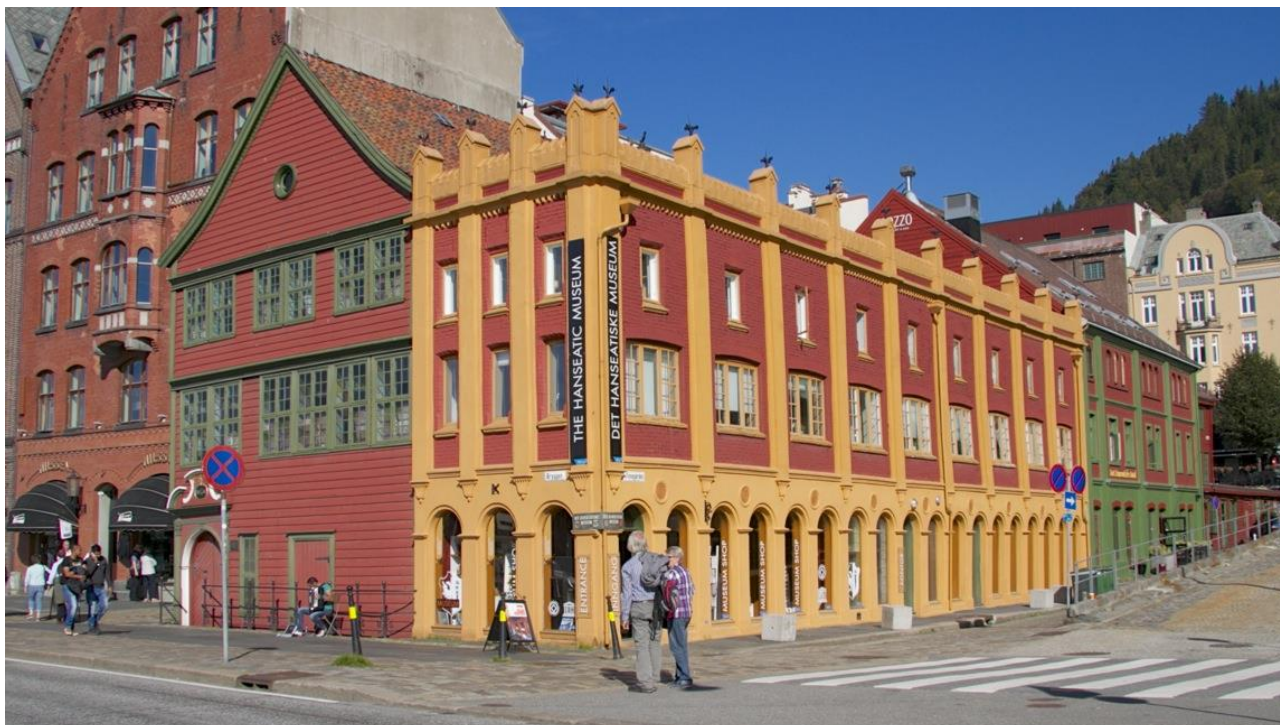
Figur 7-1. Bilde av Det Hanseatiske Museum. Det er veldig tydelig hvor de to konstruksjonene møtes. Både tredelen og murdelen skal restaureres. Kilde: [www.visitbergen.no/308/](http://www.visitbergen.no/308/) hentet 18.12.2017.

Det Hanseatiske Museum består av to byggverk. Én laftebygning (Finnegårdens sjøstue/sjøboden), og en bygning av stolpeverk som er kledd med mur (tasken). Tredelen av muséet er fundamentert med et bolverk av krysslagte trestokker varierende fra ca. 6 lag i front og 3 lag i bakkant. Tasken var fundamentert på tørrsteinsmur under yttervegg og punktfundamenter av murt tørrstein under et bjelkelag. I løpet av forrige århundre ble det gjort flere reparasjonstiltak der opprinnelig deler av fundamentene ble erstattet av betong.

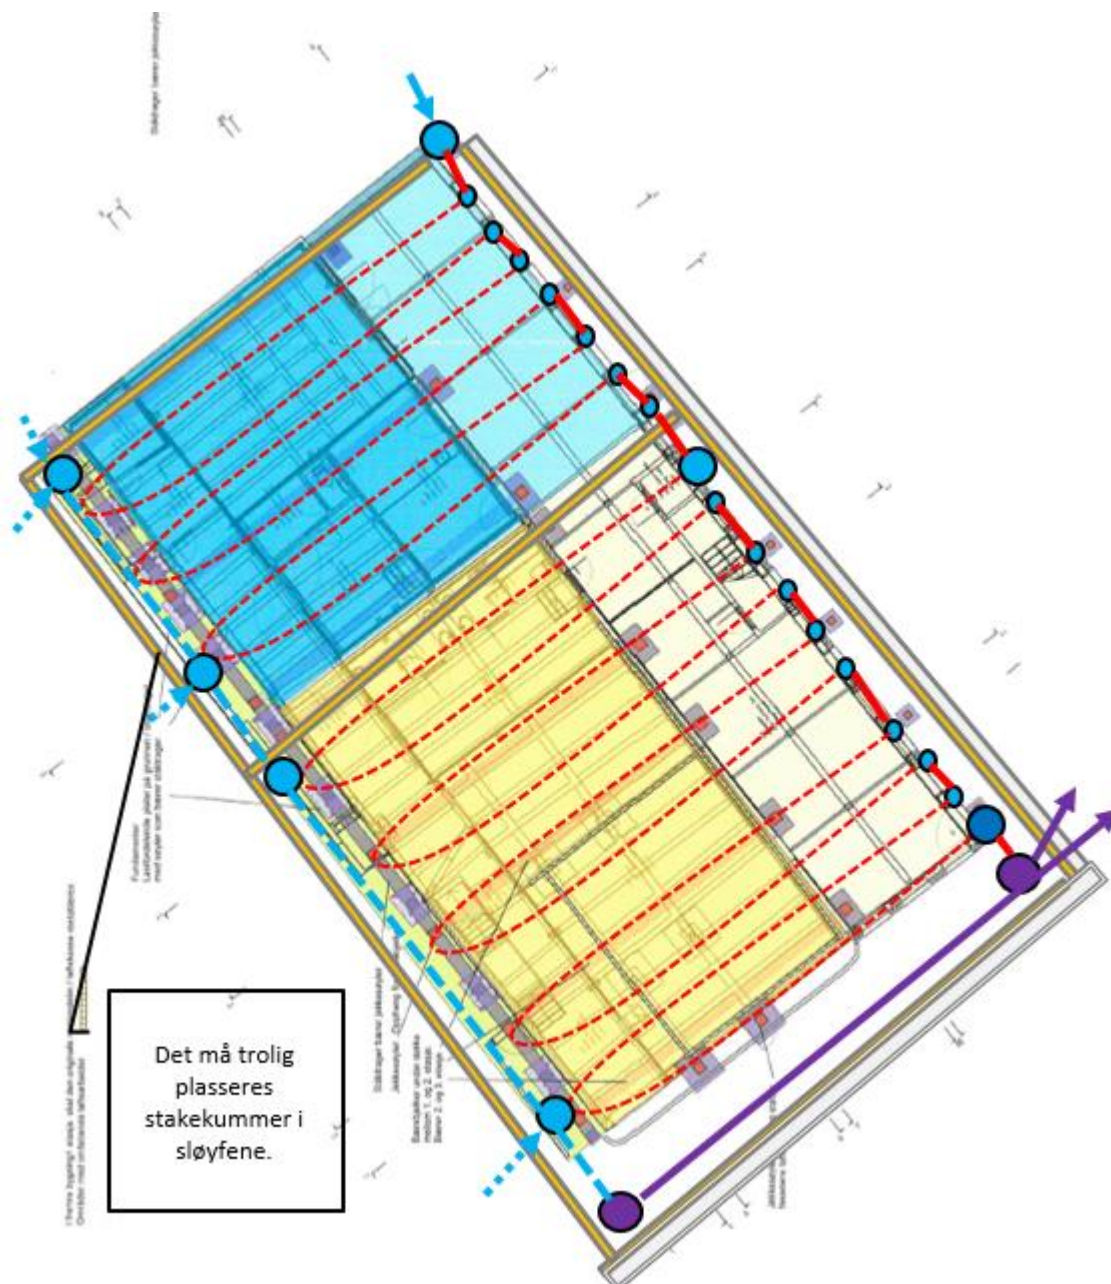
Figur 7-9 Illustrasjon av hvordan infiltrasjonsanlegget kan utformes. De blå linjene representerer potensielle tilførsler i fra overvannsledninger fra hotellet og taknedløp på nordvestsiden. Hentet fra notatet utarbeidet av Jann-Atle Jensen Multiconsult ASA /ref.04/.

Infiltrasjonsanlegget er en løsning som har blitt benyttet tidligere i lignende prosjekter langs Bryggen. Prinsipper som kan benyttes er vist i Figur 7-9 og består av flere kummer og drenerør (Ø110 mm). Under er infiltrasjonsanlegget beskrevet ettersom vannet renner igjennom systemet.

1. Tilført vann vil renne inn i første kum på utsiden grunnvannsterskelen. Den først kummen må være av slik størrelse at den har kapasitet til å lagre vann, den må også kunne fungere som sandfang.
2. Fra inntakskummen renner vannet igjennom drenerør. Drenerørene vil virke infiltrerende ved lav vannstand og drenerende ved høy vannstand. I hvert bend bør det plasseres stakekummer (plastkum Ø350mm). Dette for rutinemessig inspeksjon av utblåsning av grus og sand.
