| B 231 40 011 | | ANBUD | |
| Tittel: Tilstand - kantine - fasade nordøst | | | |
| Prosjekt: A0570 - Bergen Rådhus - fasaderehabilitering | | | |

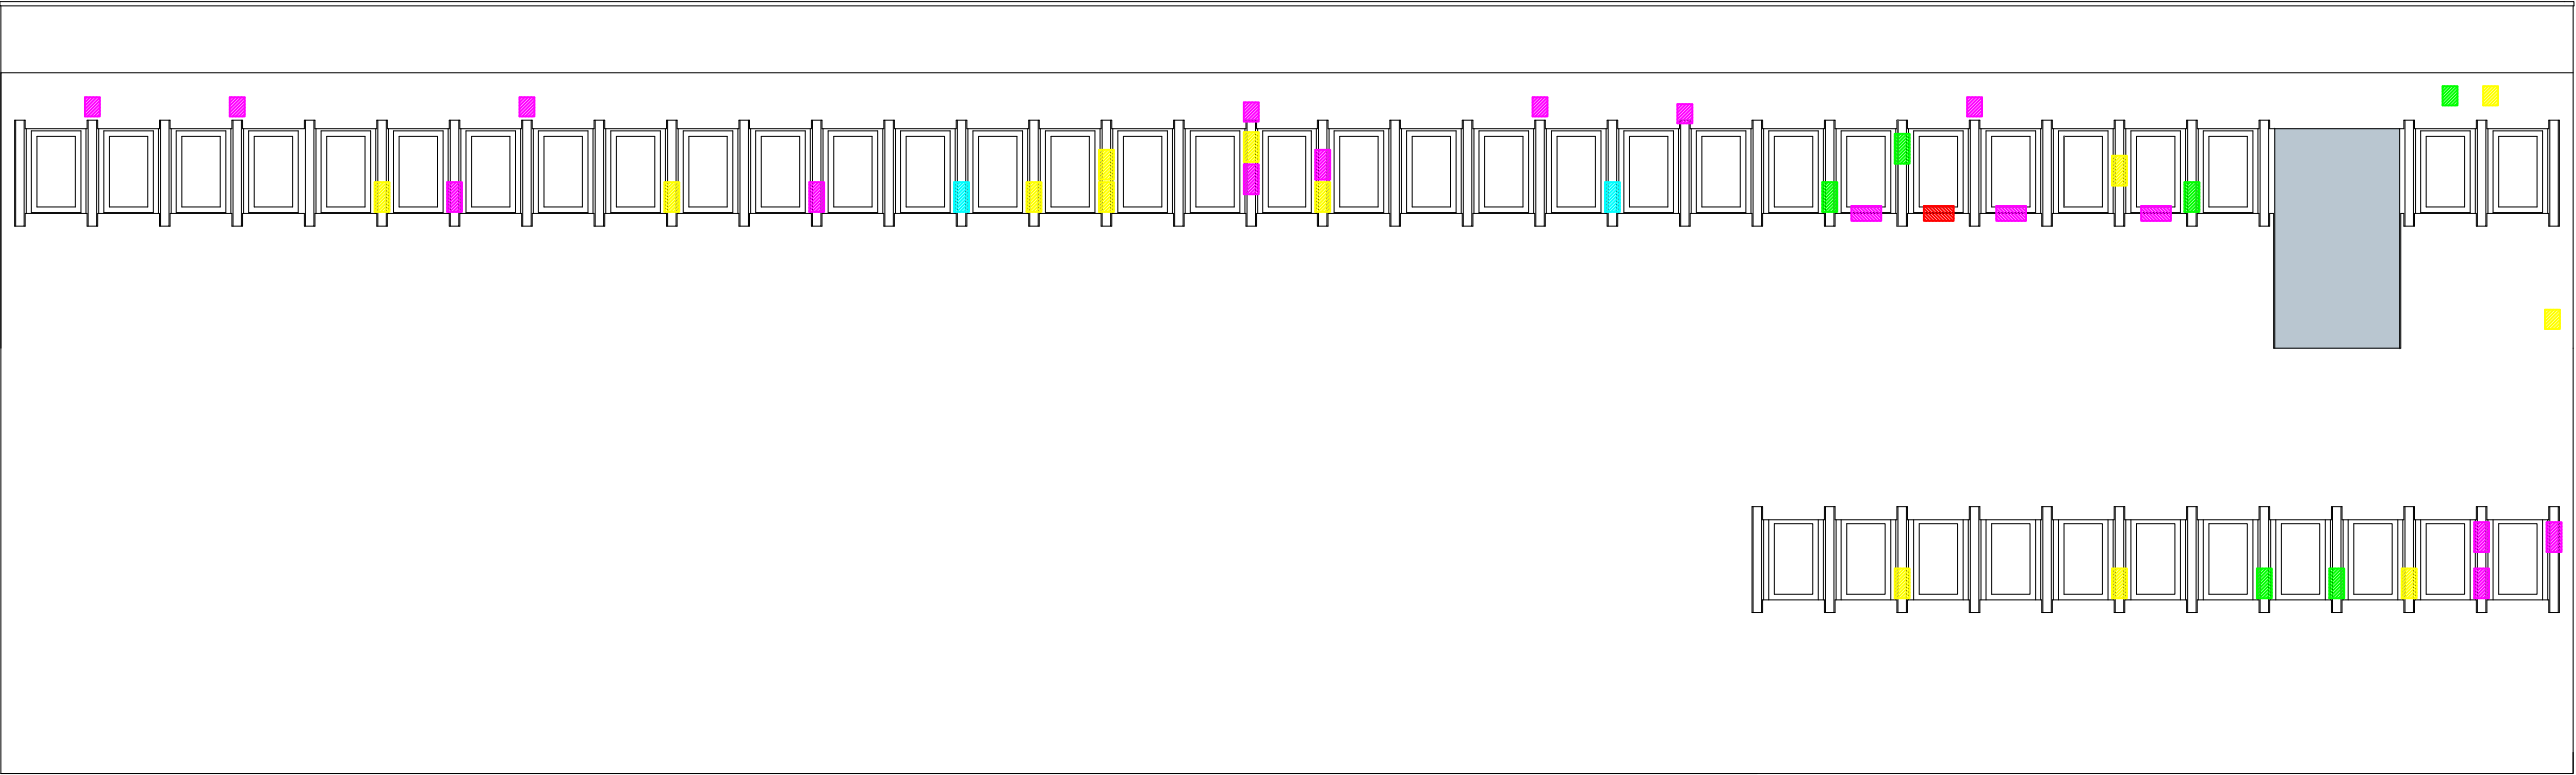
- \* Skadene under vinduet kommer av armering som ligger med for lav overdekning. Eksempelvis har skaden markert "skade nivå 5" armeringen helt fremme i dagen. Denne typen skade er gjennomgående, men ikke markert på alle vinduer. Et anslag kan basere seg på at alle vinduer må utbedres for denne skaden i større eller mindre grad.
- \* Et annet gjennomgående problem på hele kantinebygget er stedvis armeringsjern som er kappet helt i overflaten. Dette må kartlegges og utbedres.
- \* Noen steder er det markert flere skader veldig tett, som er av samme skadenivå (for eksempel samme på begge sider av en søyle). Her er det kun registrert et farget felt.
