Varden ungdomsskole

Sandefjord kommune

Rehabilitering av svømmehall  
Himlingsplan

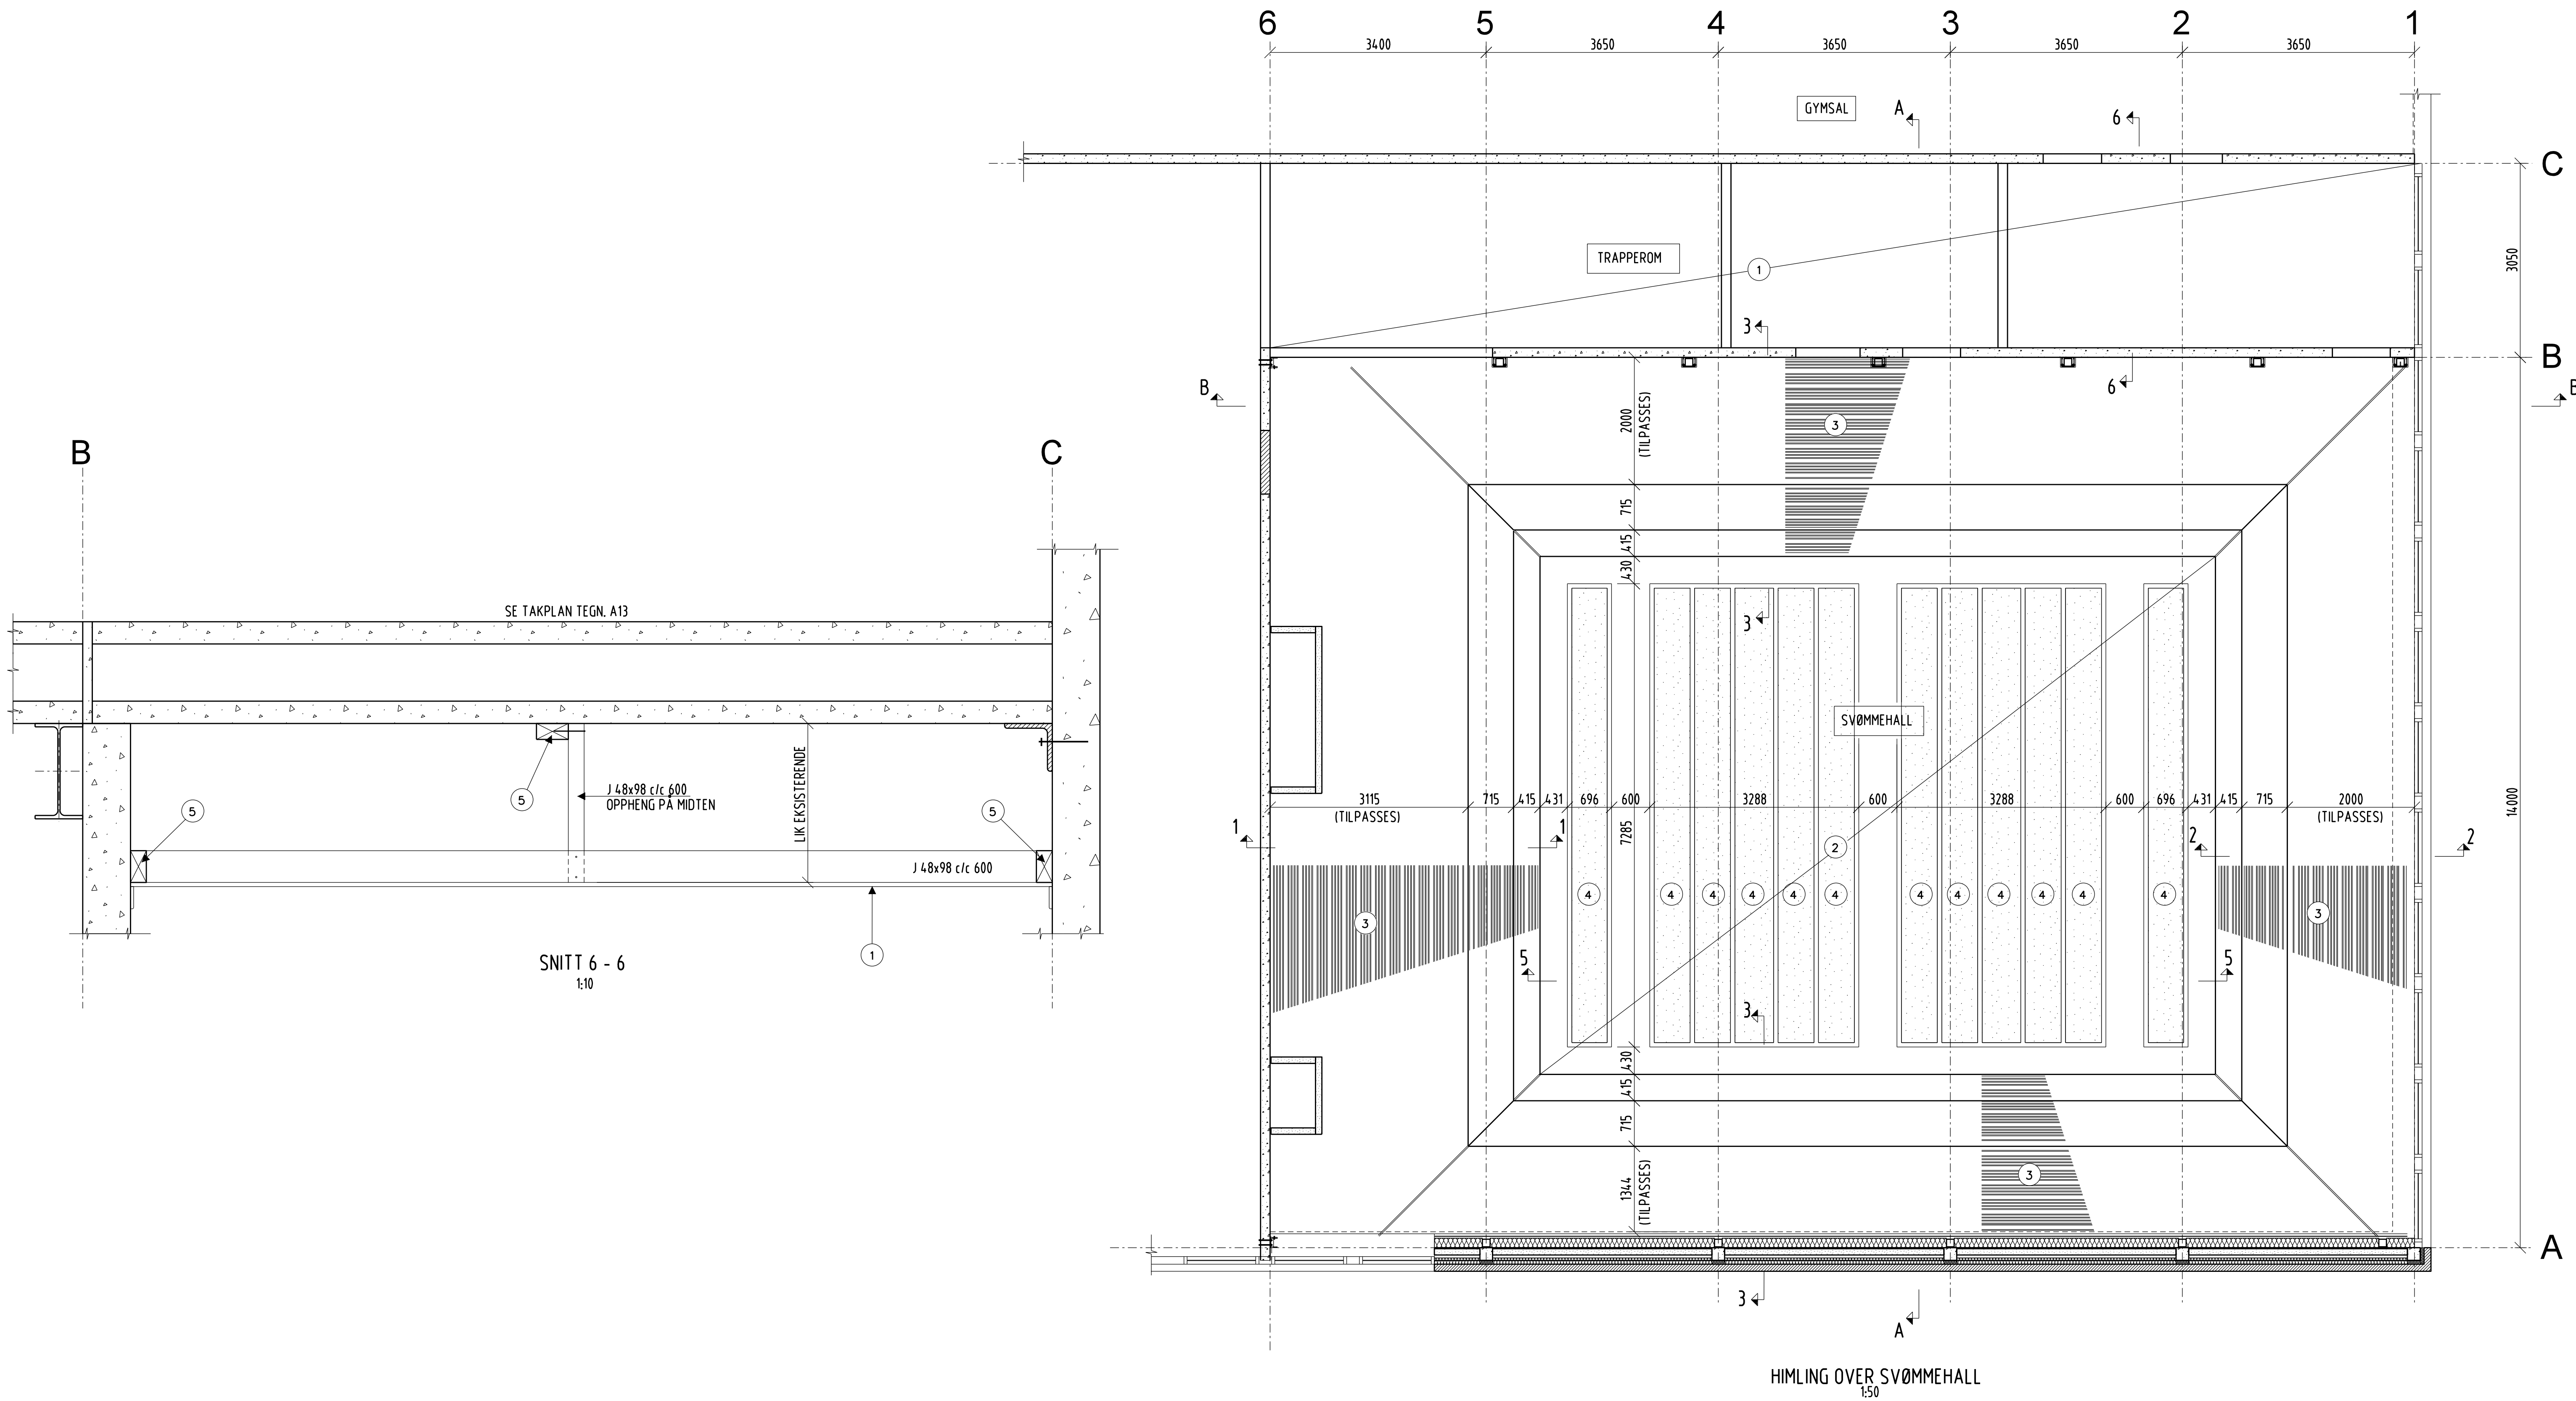
- 1 NEDHENG 13mm GIPSPLATEHIMLING, SE SNITT 6-6
- 2 NEDFORET GIPSHIMLING, SE SNITT 5-5, TEGNING A12
- 3 NEDHENG 13mm GIPSPLATEHIMLING AV GRAN PÅ SORT FIBERDUK, SE SNITT 1-1, 2-2, 3-3 OG 4-4, TEGNING A12 (UTFØRES SOM EKSISTERENDE) (BESTÅENDE AV DIM. 70x15 OG 32x15)
- 4 30mm LYDAPPSORBERENDE PLATER 600x1200 MED LEKTER 30x48 OG LISTER 9x70, UTFØRES SOM EKSISTERENDE. SE SNITT 5-5 TEGNING A12.
- 5 J48x98 SPIKERSLAG FESTET MED HILT I BETONGSKRUE HUS-H 6x80 TIL UNDELAGE AV BETONG, c/c SKRUE 1000mm
