TILBUDSTEGNING

**FRØYA KOMMUNE**  
**BYGG FOR**  
**VARMESENTRAL**

Tegningsnr.:  
A60.101.1

## Dørskjema 1

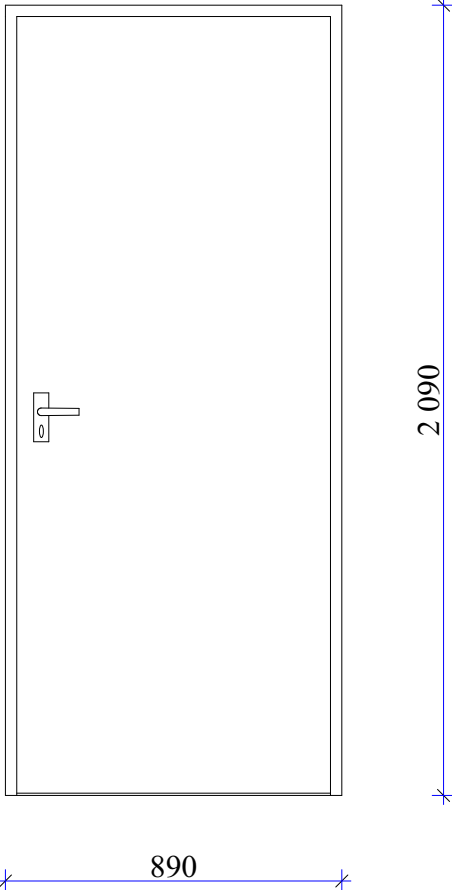
# D1

| PLASSERING | Langfasade mot nord | Gavlfasade mot vest |
| TYPE | Slagdør | Dobbelt slagport |
| MATERIALE | Isolert metalledør | Isolert metallport |
| BEHANDLING | Lakkert fra fabrikk i samme farge som vegg | Lakkert fra fabrikk i samme farge som vegg |
