Klepp Kommune \* 5186859 Driftsbygg Gravplass  
16. januar 2020 \* Fasade NV og SV

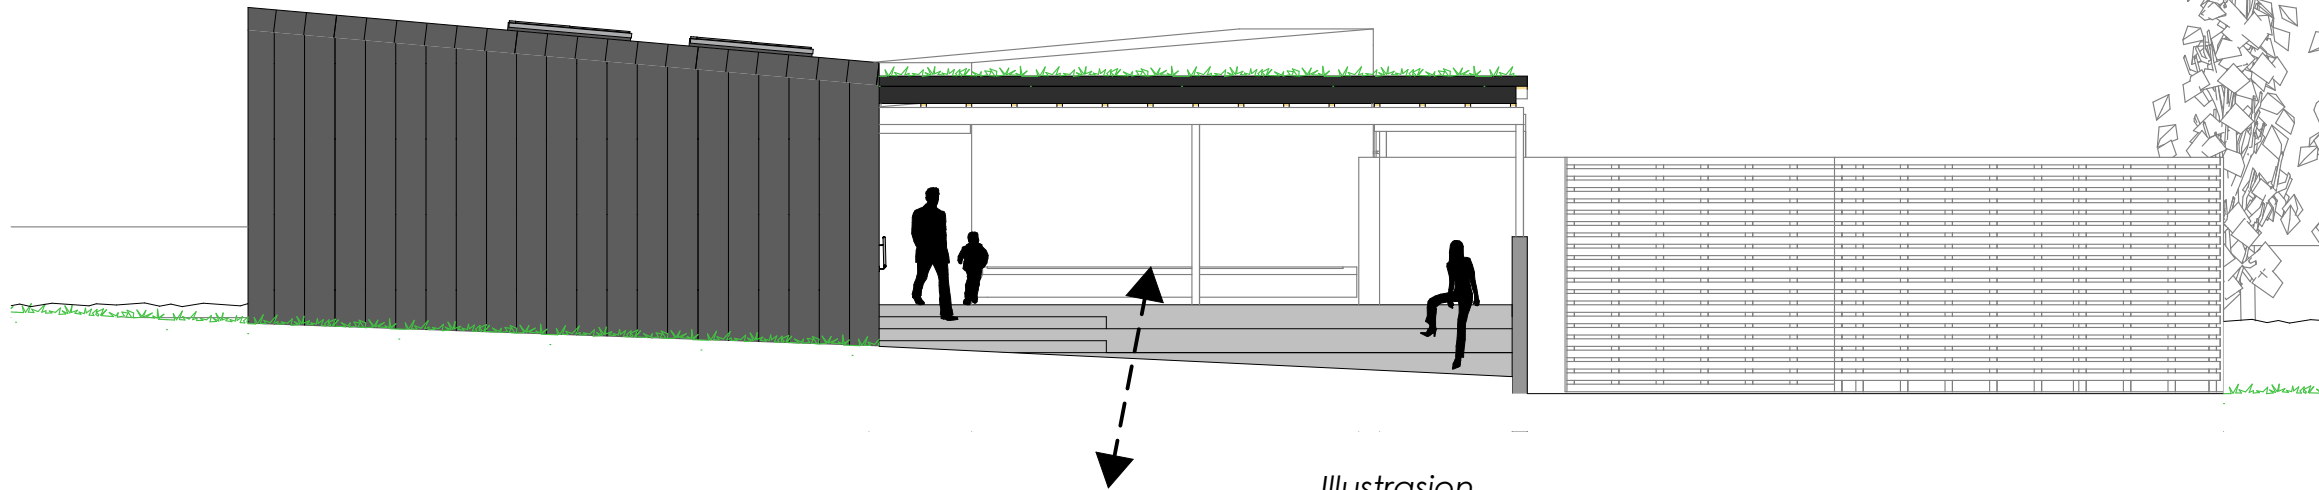
Nordvest - sett fra gravlunden

Materialvalg fasader:

Spilevegg lager - liggende bord med varierende h.dimensjon

Betong - stående plateforskaling med synlige staghull

Torv-/sedumtak

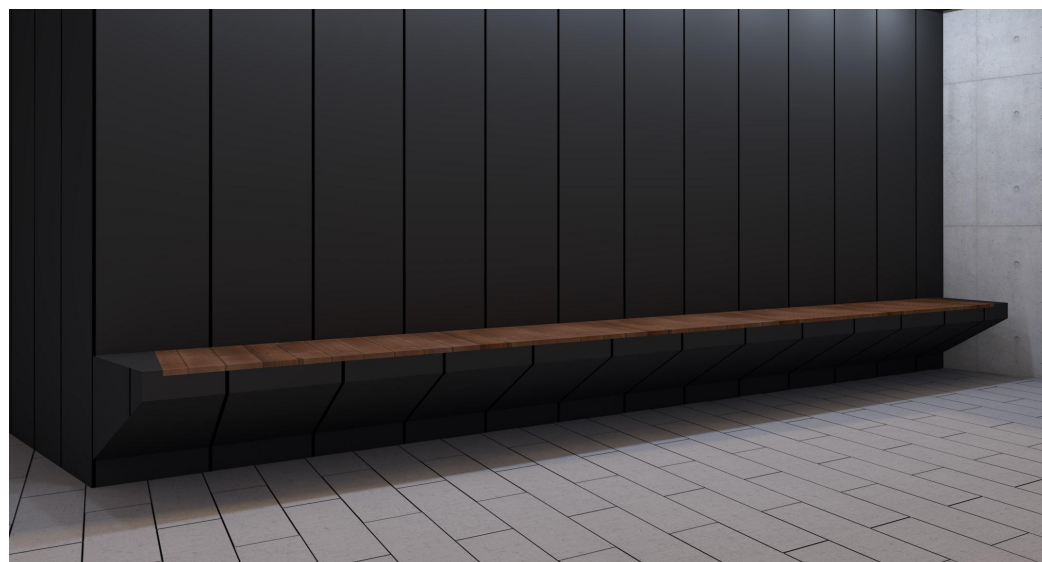
Benk fastmontert - fremstår som en del av fasaden  
Kledd med fasadematerialet.  
Sitteunderlag: høvlet trebord, beiset brun med rød tone

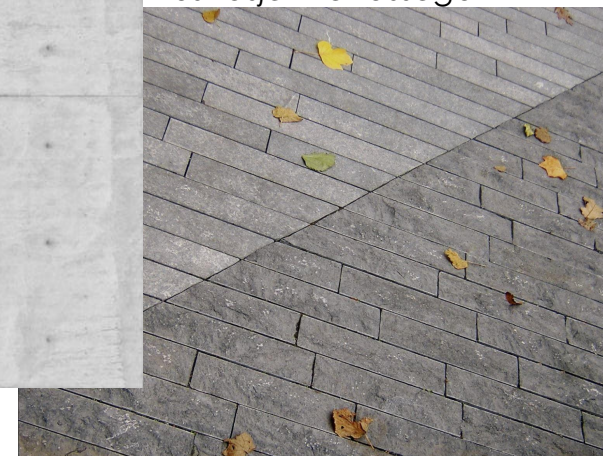
Illustrasjon terrassegolv

Terrasse golv - granitt
