D01 2021-08-27 For godkjennelse hos oppdragsgiver EmSand JaAbr LarHol  
Rev. Data Beskrivelse Utarbeidet Fagkontroll Godkjent

Bergen kommune, Etat for idrett

Varden nærmiljøpark  
Landskapsplan

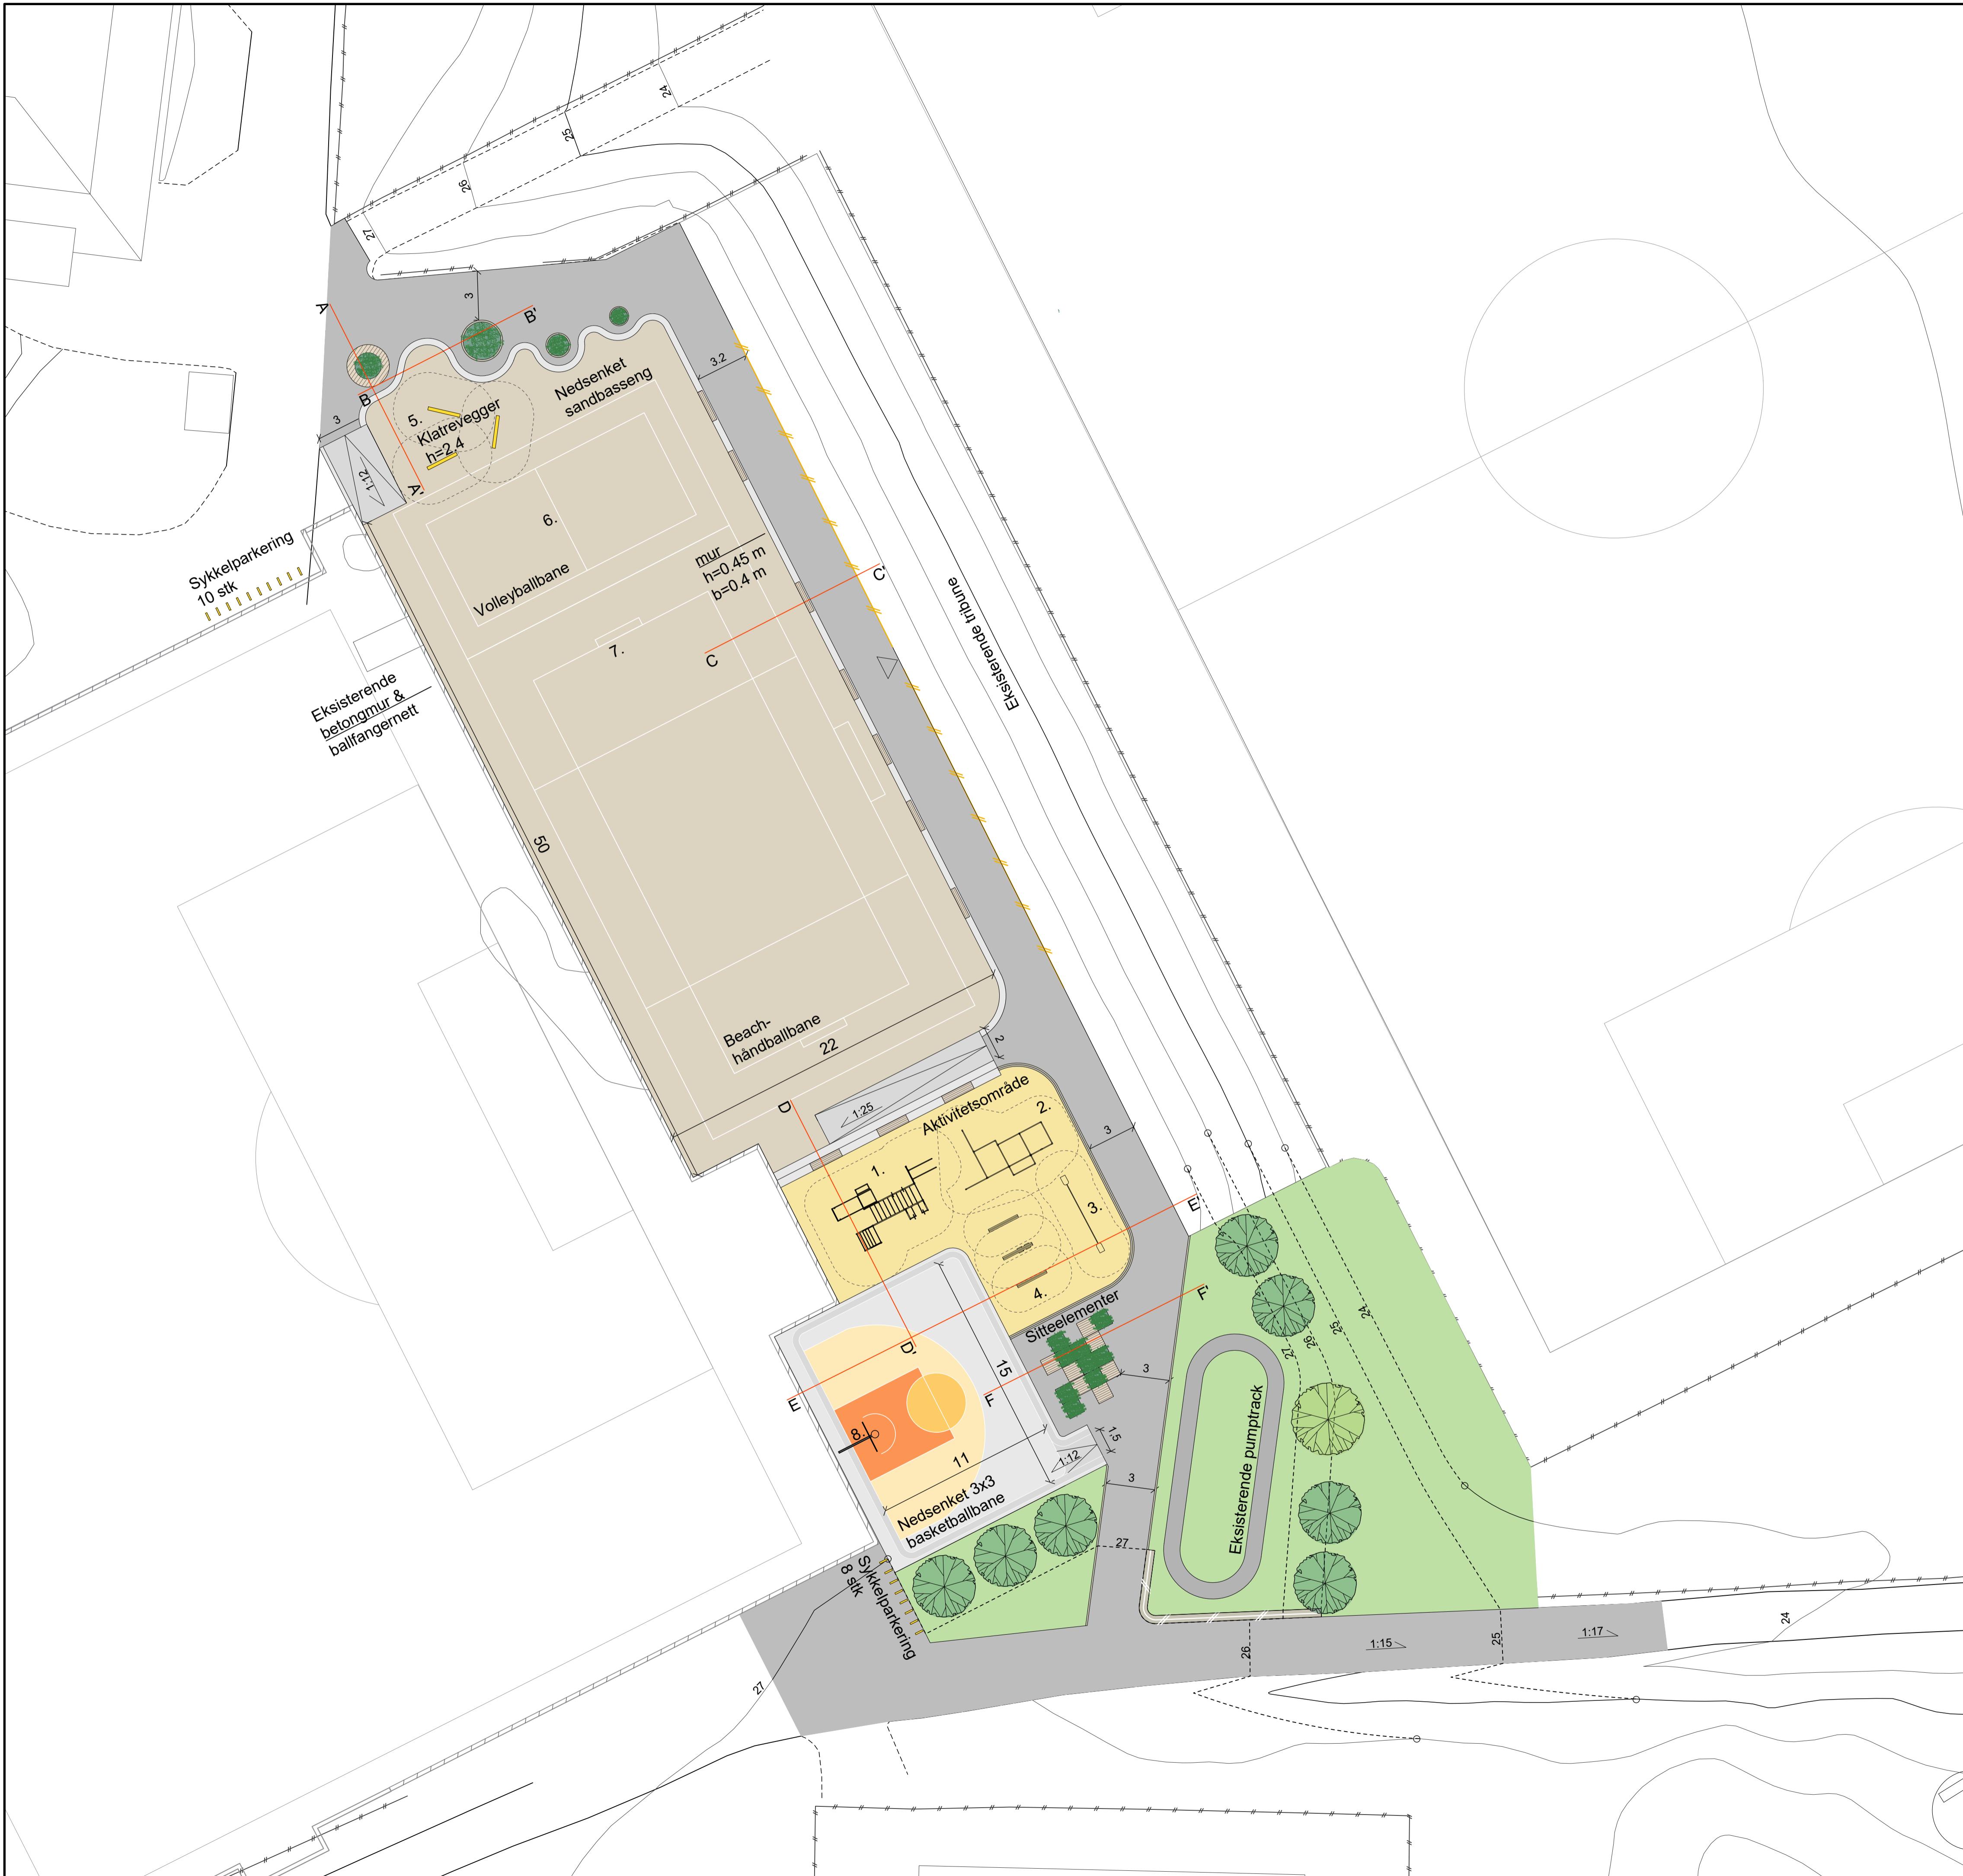
1. Crossfit treningsstasjon
2. Parkourstativ/klatrestativ
3. Balanseline
4. Parkour-vegger
5. Klatrevegger
6. Volleynett og bane
7. Beach-håndballmål ogbane
8. 3mot3 basketballbane og kurv
