| Rehabilitering av Paradis kunstgressbane | | | | 1:20 | |
| Detaljer overvannshåndtering | | | | Arkformat | |

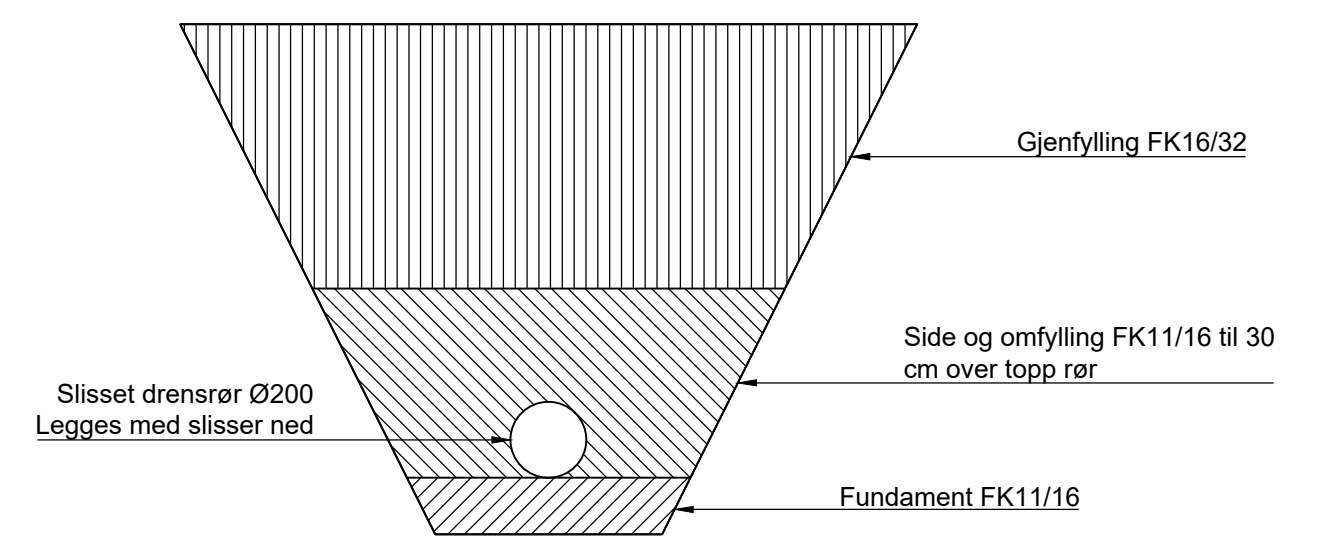
Infiltrasjonsgrøft utenfor sikkerhetssone

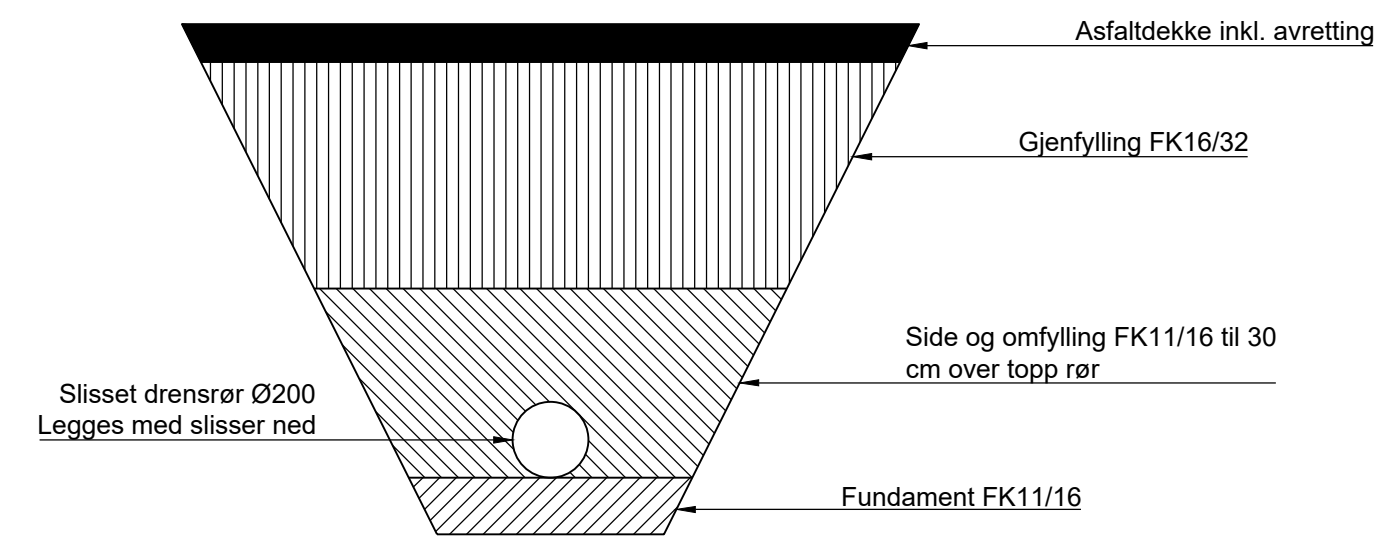
Infiltrasjonsgrøft innenfor sikkerhetssone

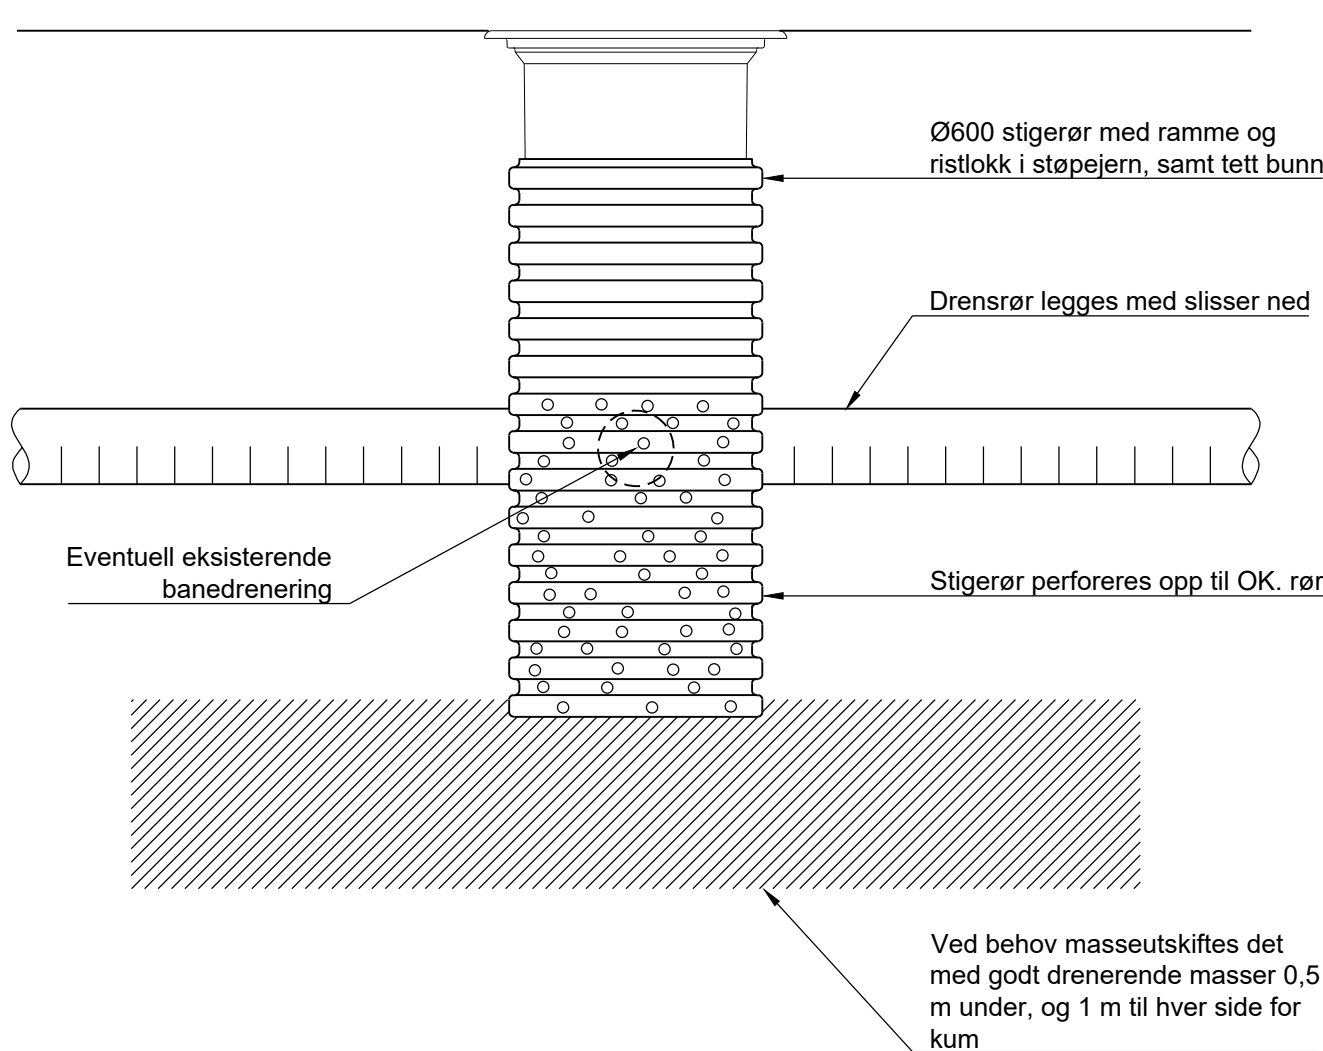
Infiltrasjonskum

**Dersom** eksisterende banedrenering påtreffes ved gravearbeid skal overløp fra infiltrsjonskummer og utløp fra slisserenne tilkobles eksisterende drensledning.

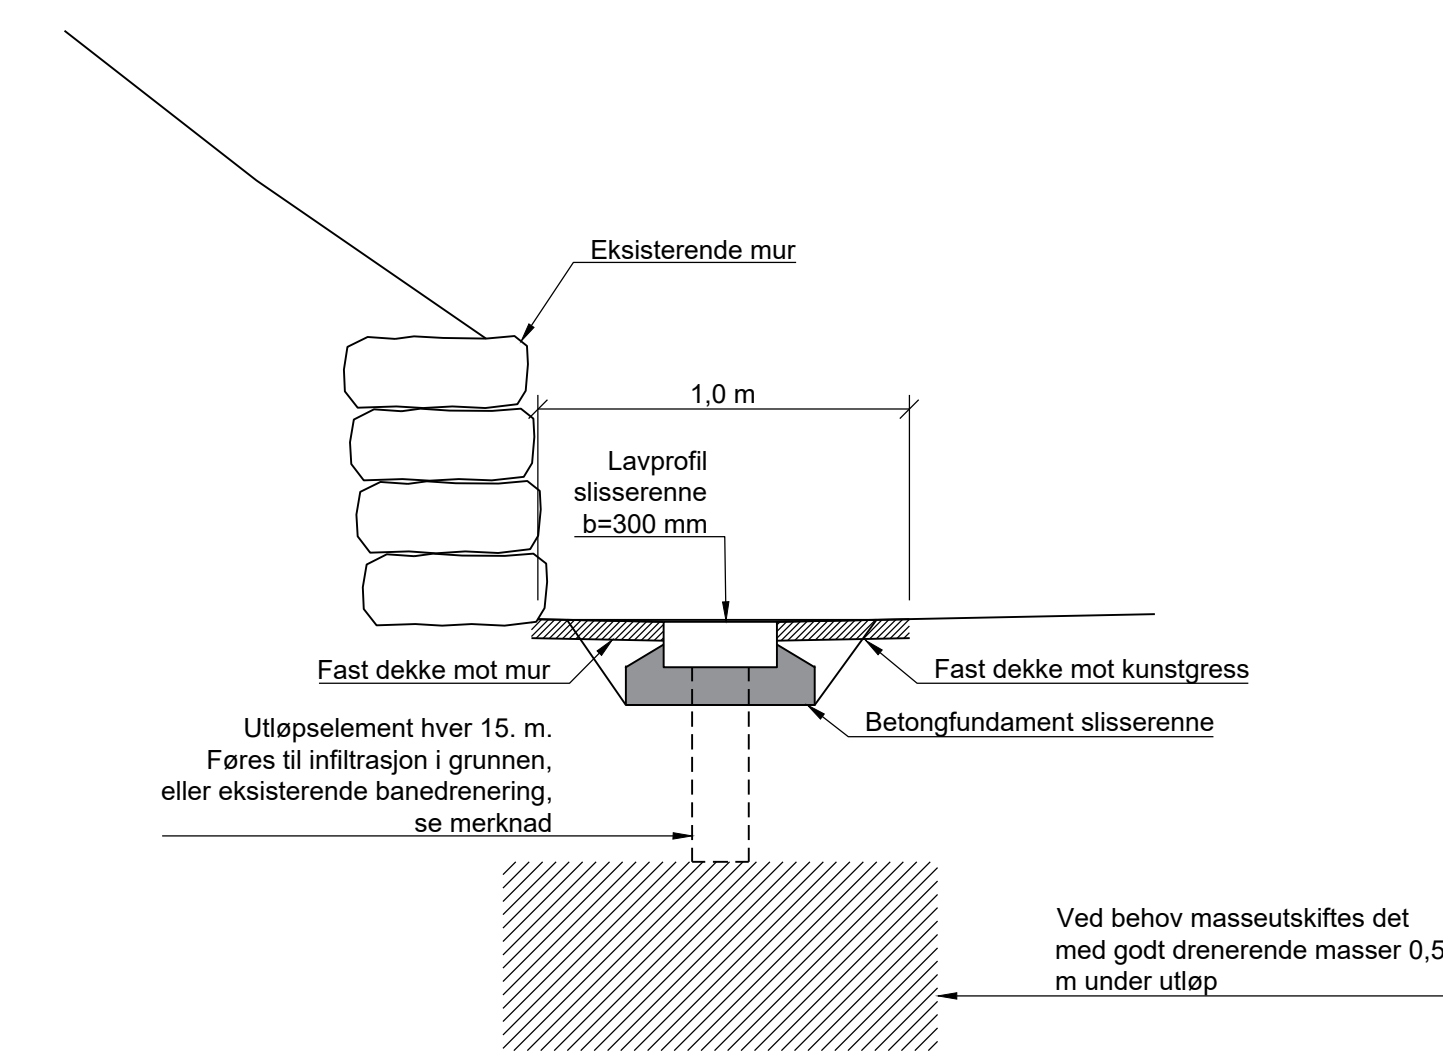
Slisserenne langs mur
