Andøy kommune

## ► Miljøsaneringsbeskrivelse

Lager/bygninger

Oppdragsnr.: 52300471 Dokumentnr.: MSB-01 Versjon: J01 Dato: 2023-04-12

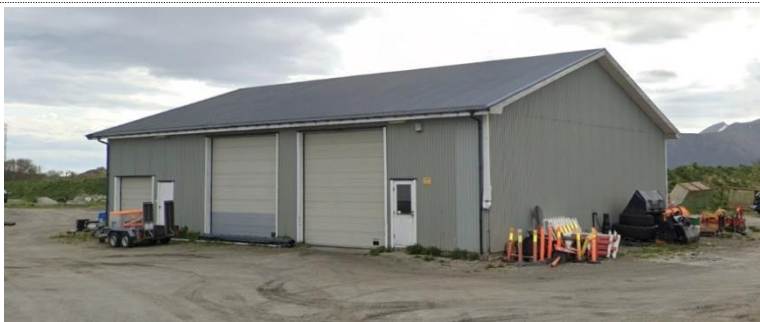
| <b>Beskrivelse:</b><br>Lagerbygningen er oppført i en etasje. Etasjen består av yttervegger i tre kledd med korrugerte stålplater. Dekke i plasstøpt betong. Yttertaket er tekket med korrugerte stålplater.<br><br>Hundegård er utført i trevirke isolert. Takteking i korrugerte stålplater. | |

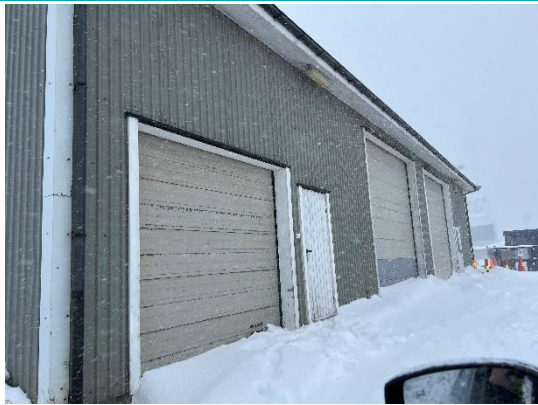
| Materiale | Plassering | Mengde | Bilde |
|---|---|---|---|
| Isolerte porter | Lagerbygg | 3 stk | |
| EPS-plater isolasjon under dekke. | Under betongdekke.<br>Usikkert | ca. 365 m <sup>2</sup> | |

| Stoff | Et. | Sted | Type forekomst | Enhet | Mengde (ca.) | Miljøsaneringsbeskrivelse | Avfallsstoffnr. | EAL |
|---|---|---|---|---|---|---|---|---|
| | 1 | Verkstedbyg | Porter | Stk | 3 | Sorteres ut og legges i egen container. | 7157 | *17 06 03 |

EPS i himling demonteres og legges i egen container. Leveres til godkjent mottak som farlig avfall med HKFK.
