| Fv. 1776 Fagerlundvegen | | | |
| Normalprofiler Fv. 1776 Fagerlundvegen | | | |

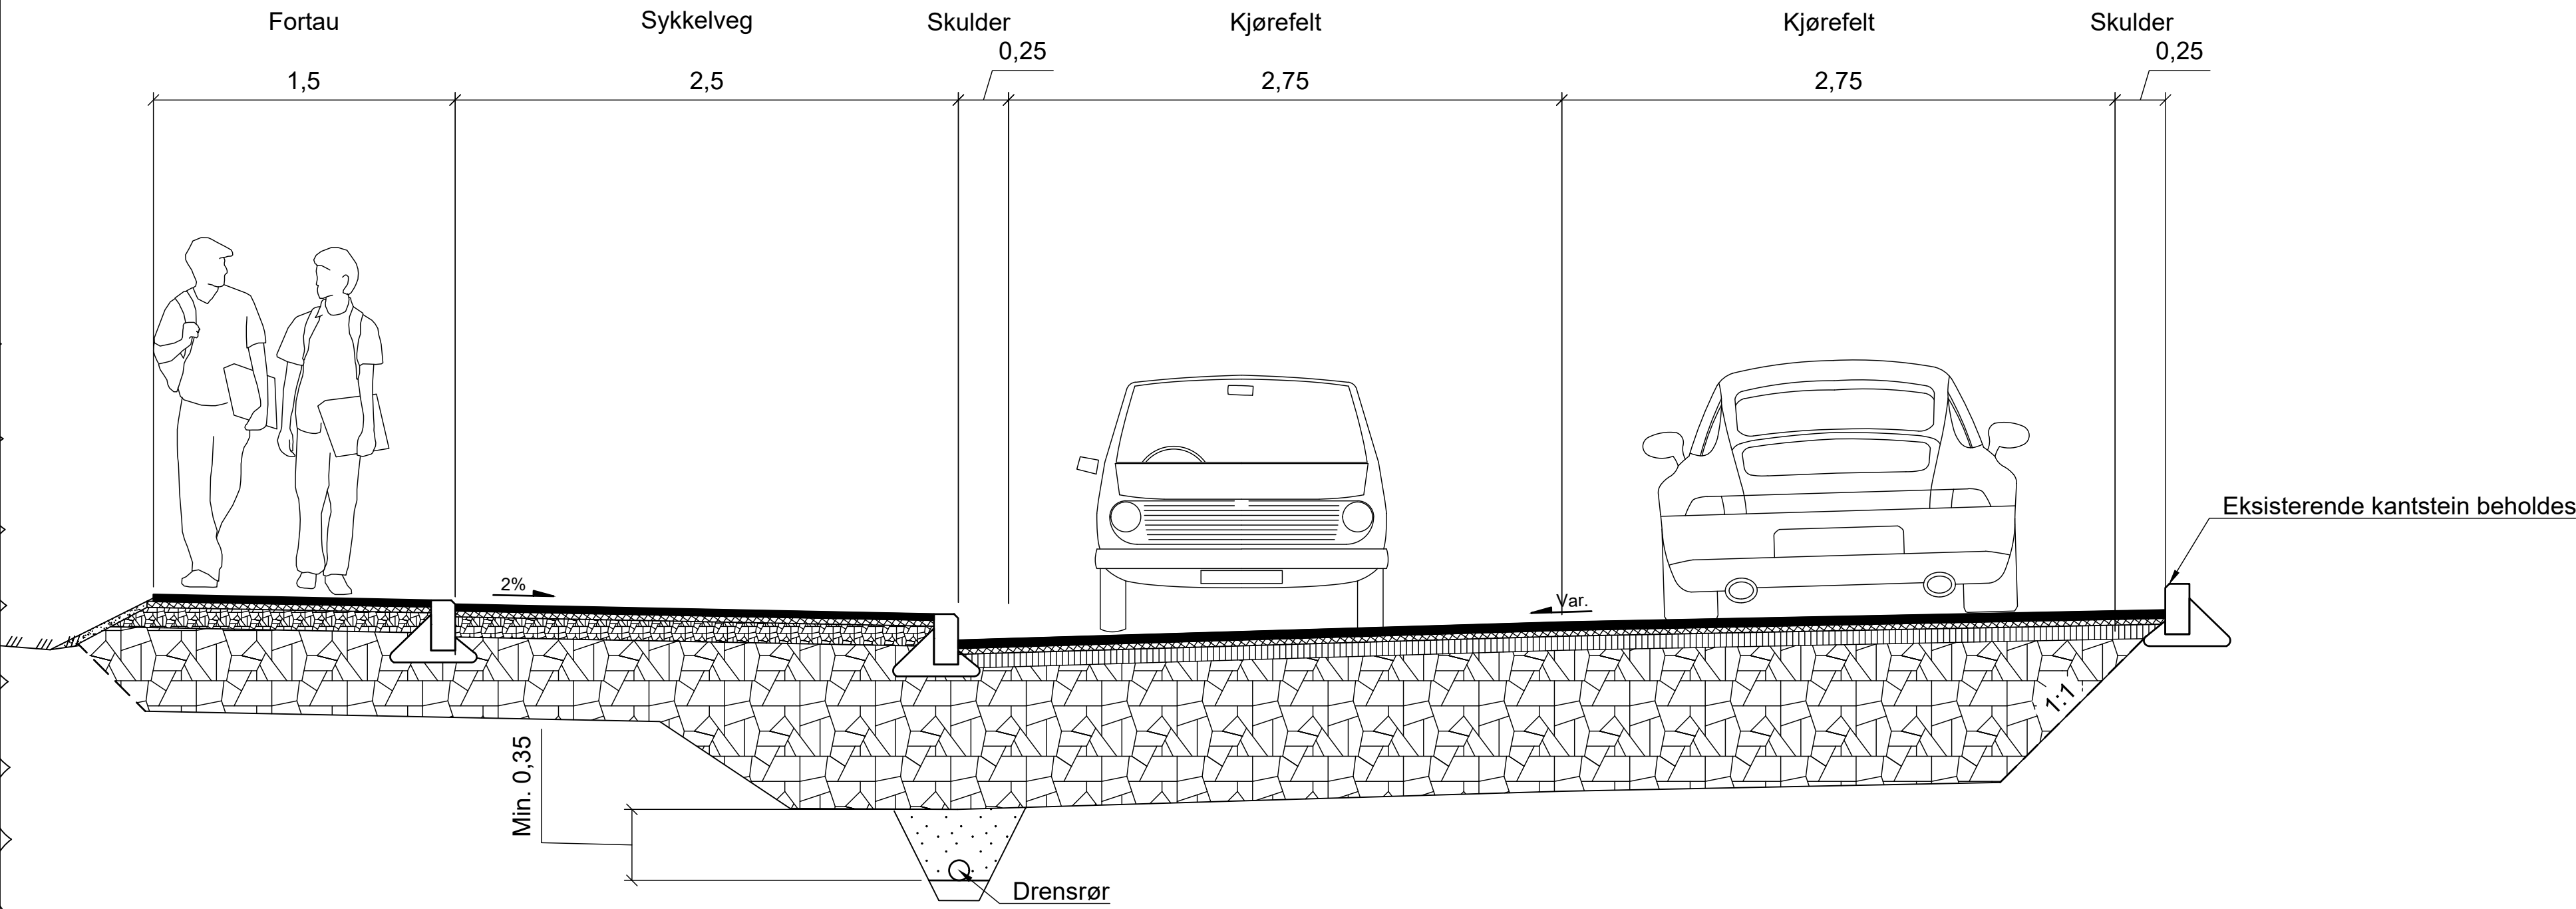
Normalprofil Fv. 1776 Fagerlundvegen, jordskjæring, profil ca. 0 - 80  
M=1:25

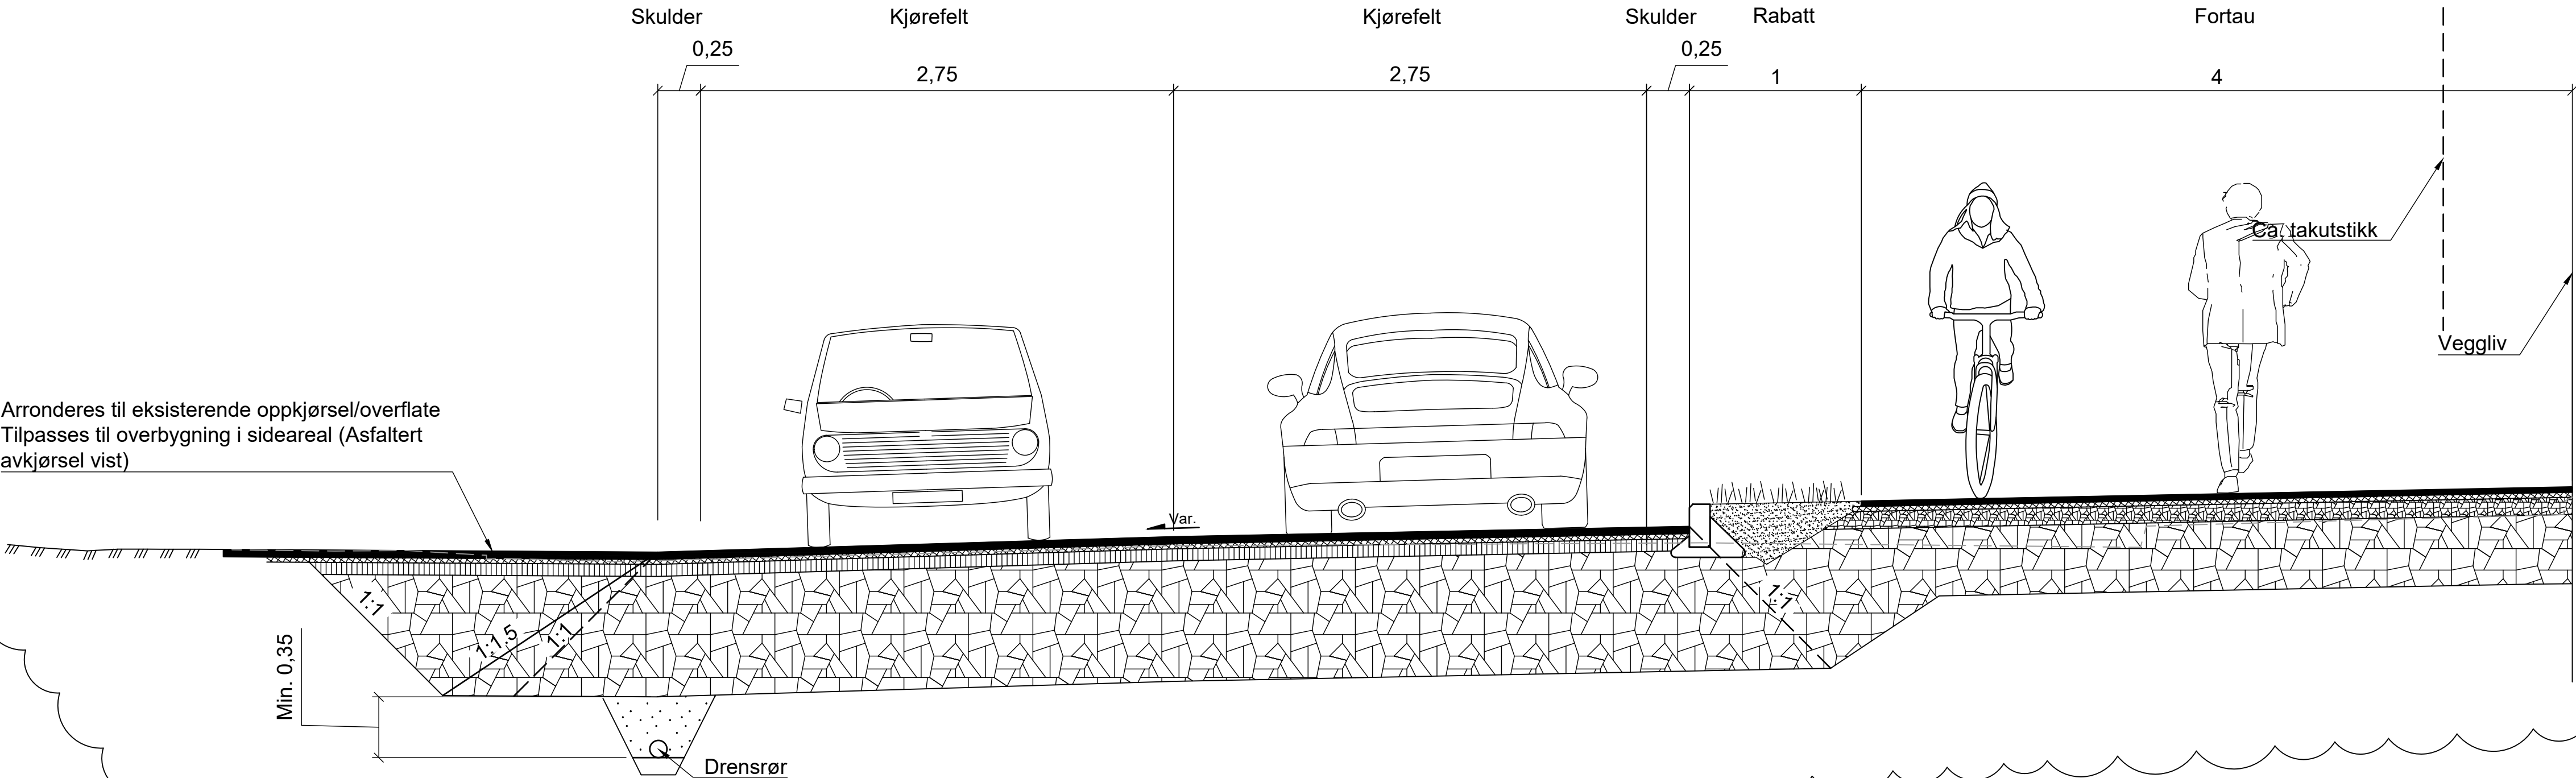
Normalprofil Fv. 1776 Fagerlundvegen, jordskjæring, profil ca. 80 - 150  
M=1:25
