| Innlandet Fylkeskommune | | | | | 1:50 |
| Fv. 1776 Fagerlundvegen<br>VA-anlegg<br>Forbileding av Båhusbekken<br>Lengdesnitt | | | | | |
| | | 52108523 | GH022 | F04 | |

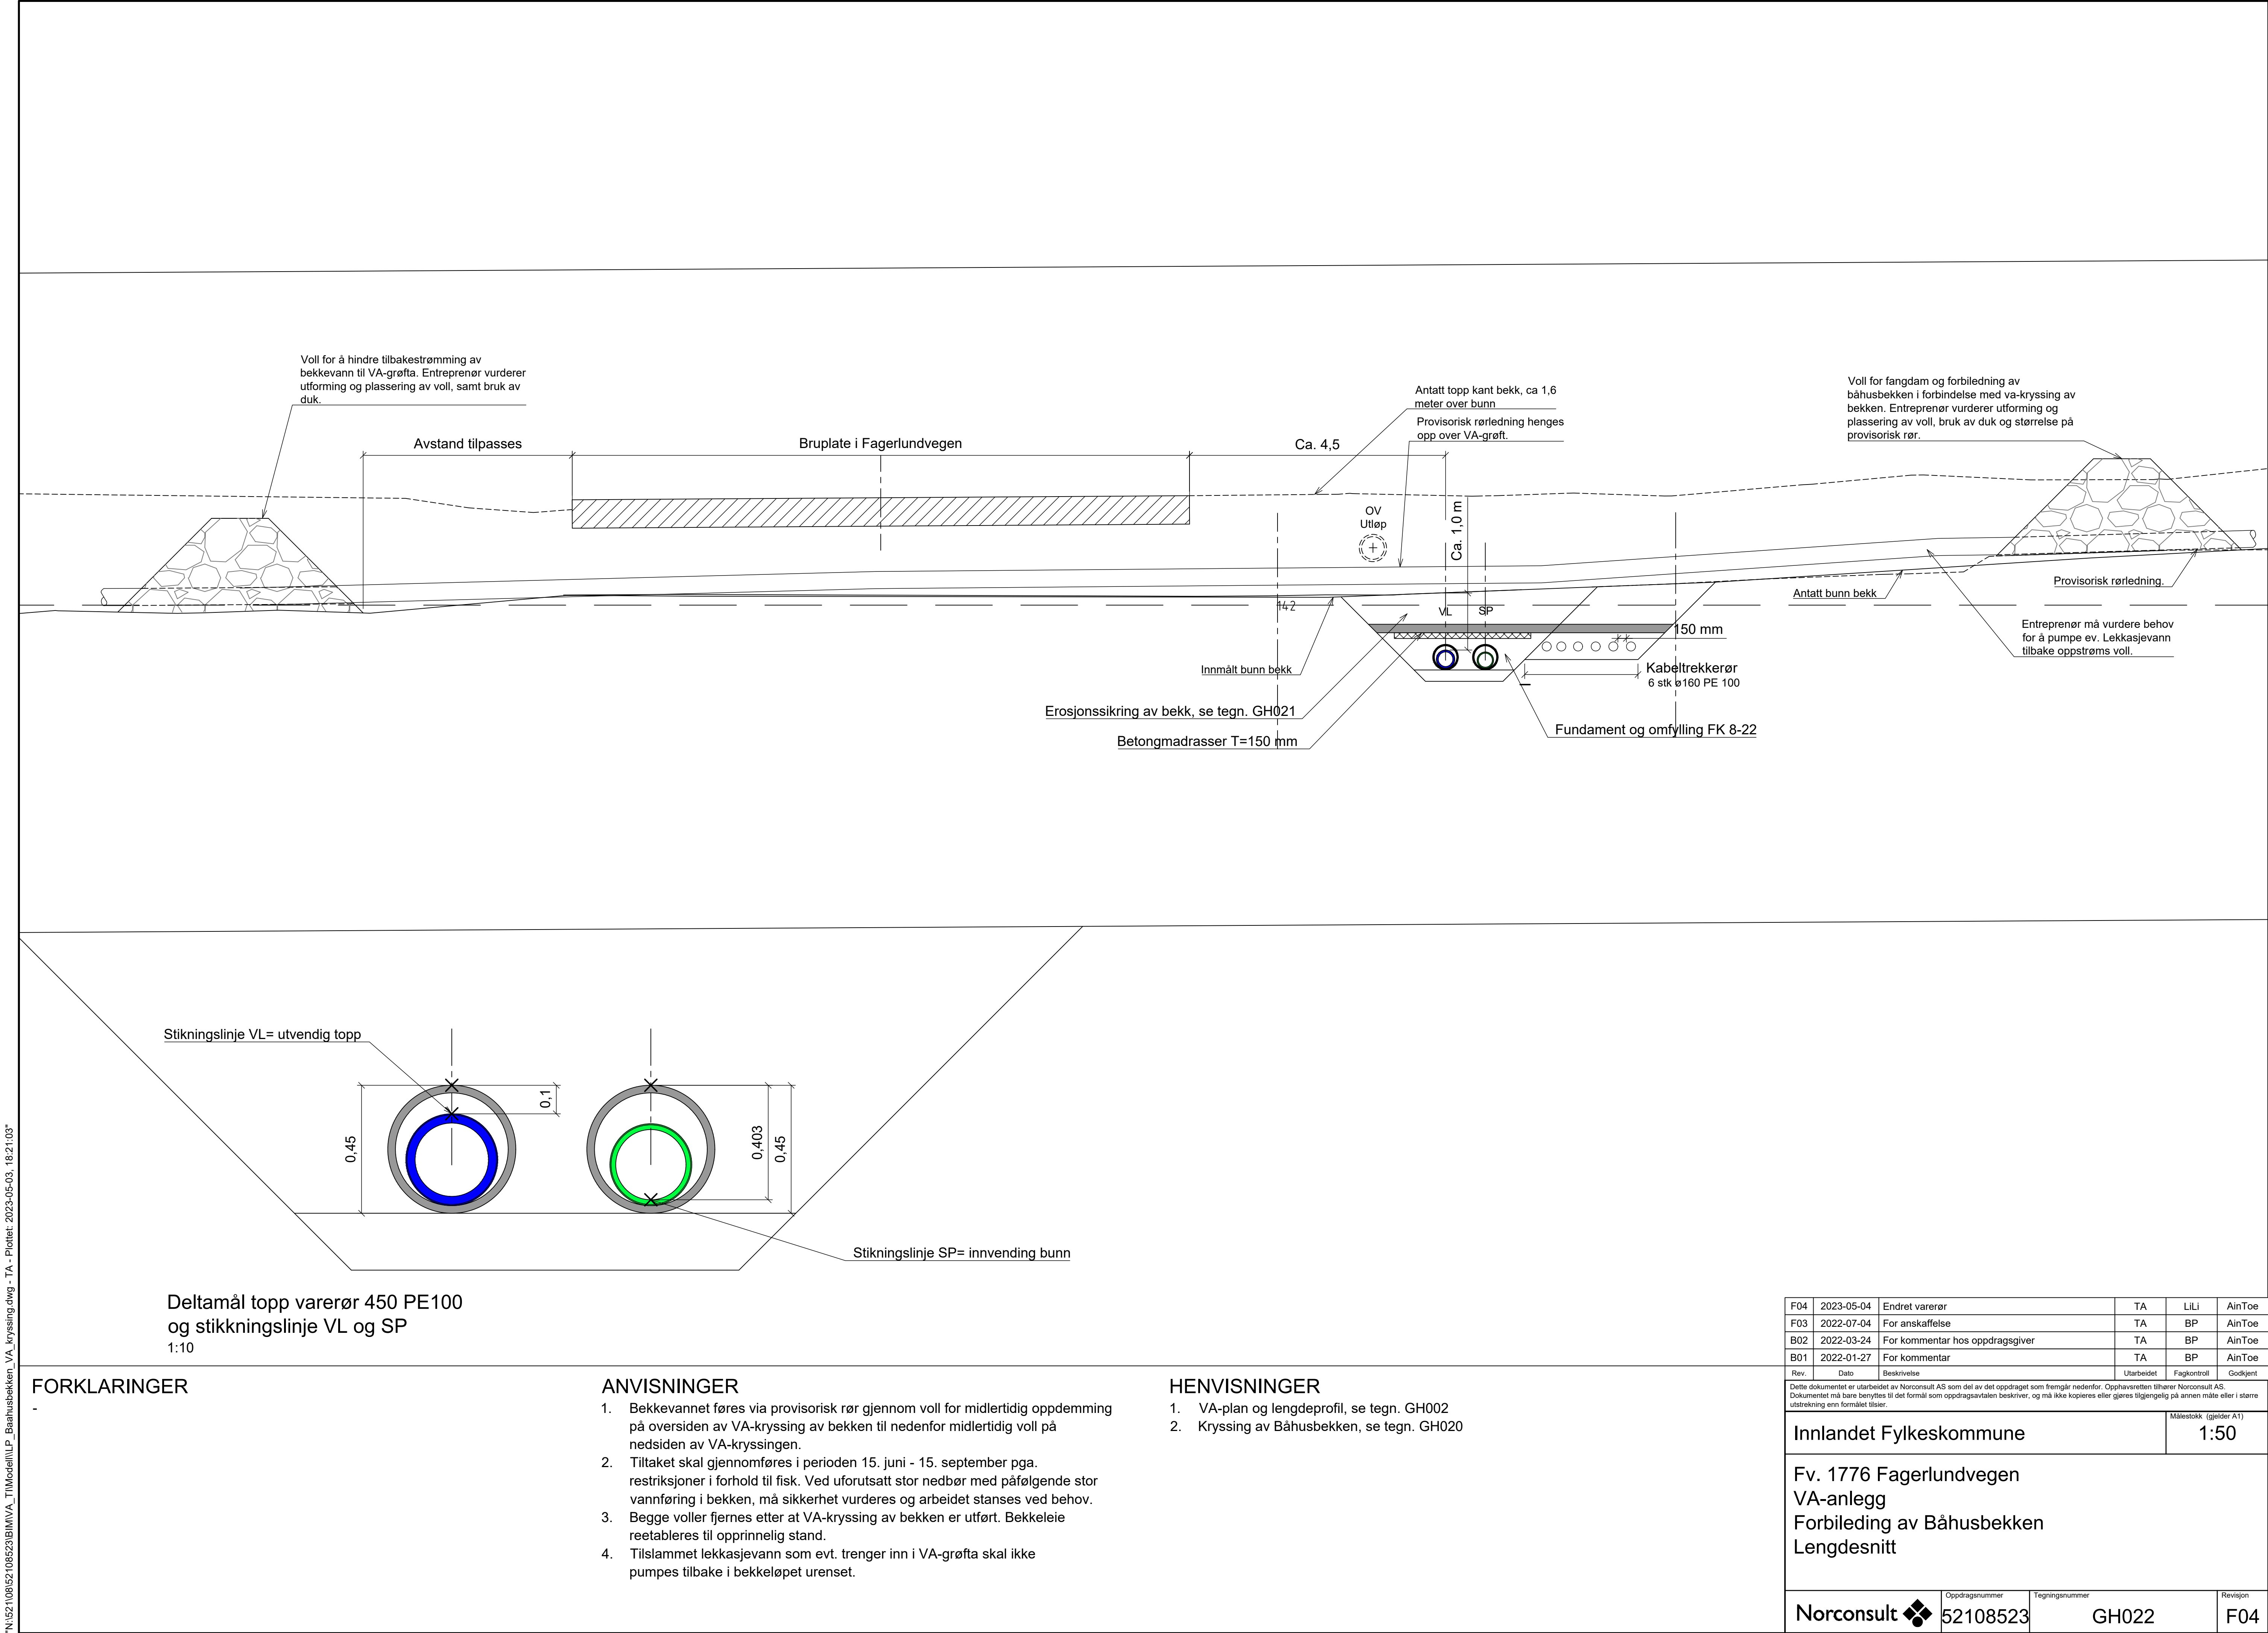
- Bekkevannet føres via provisorisk rør gjennom voll for midlertidig oppdemming på oversiden av VA-kryssing av bekken til nedenfor midlertidig voll på nedsiden av VA-kryssingen.
- Tiltaket skal gjennomføres i perioden 15. juni - 15. september pga. restriksjoner i forhold til fisk. Ved uforutsatt stor nedbør med påfølgende stor vannføring i bekken, må sikkerhet vurderes og arbeidet stanses ved behov.
- Begge voller fjernes etter at VA-kryssing av bekken er utført. Bekkeleie reetableres til opprinnelig stand.
- Tilslammet lekkasjevann som evt. trenger inn i VA-grøfta skal ikke pumpes tilbake i bekkeløpet urensset.
