ANALYSE OG TILTAKSPLAN FOR FREMMEDE PLANTEARTER
ved Kongshaugen renseanlegg, Sula

Graveområde	Kongshaugstranda, Sula	Gravemeldings nr.	
Entreprenør		epost	
Kontaktperson		telefon	
Tiltakshaver	Ålesund Kommune	epost	terje.endresen@alesund.kommune.no
Kontaktperson	Terje Endresen	telefon	90764505
Ansvarlig for analyse	Sandal Parkdrift AS	epost	michiel@jesandal.no
Kontaktperson	Michiel Braakhekke	telefon	47477591

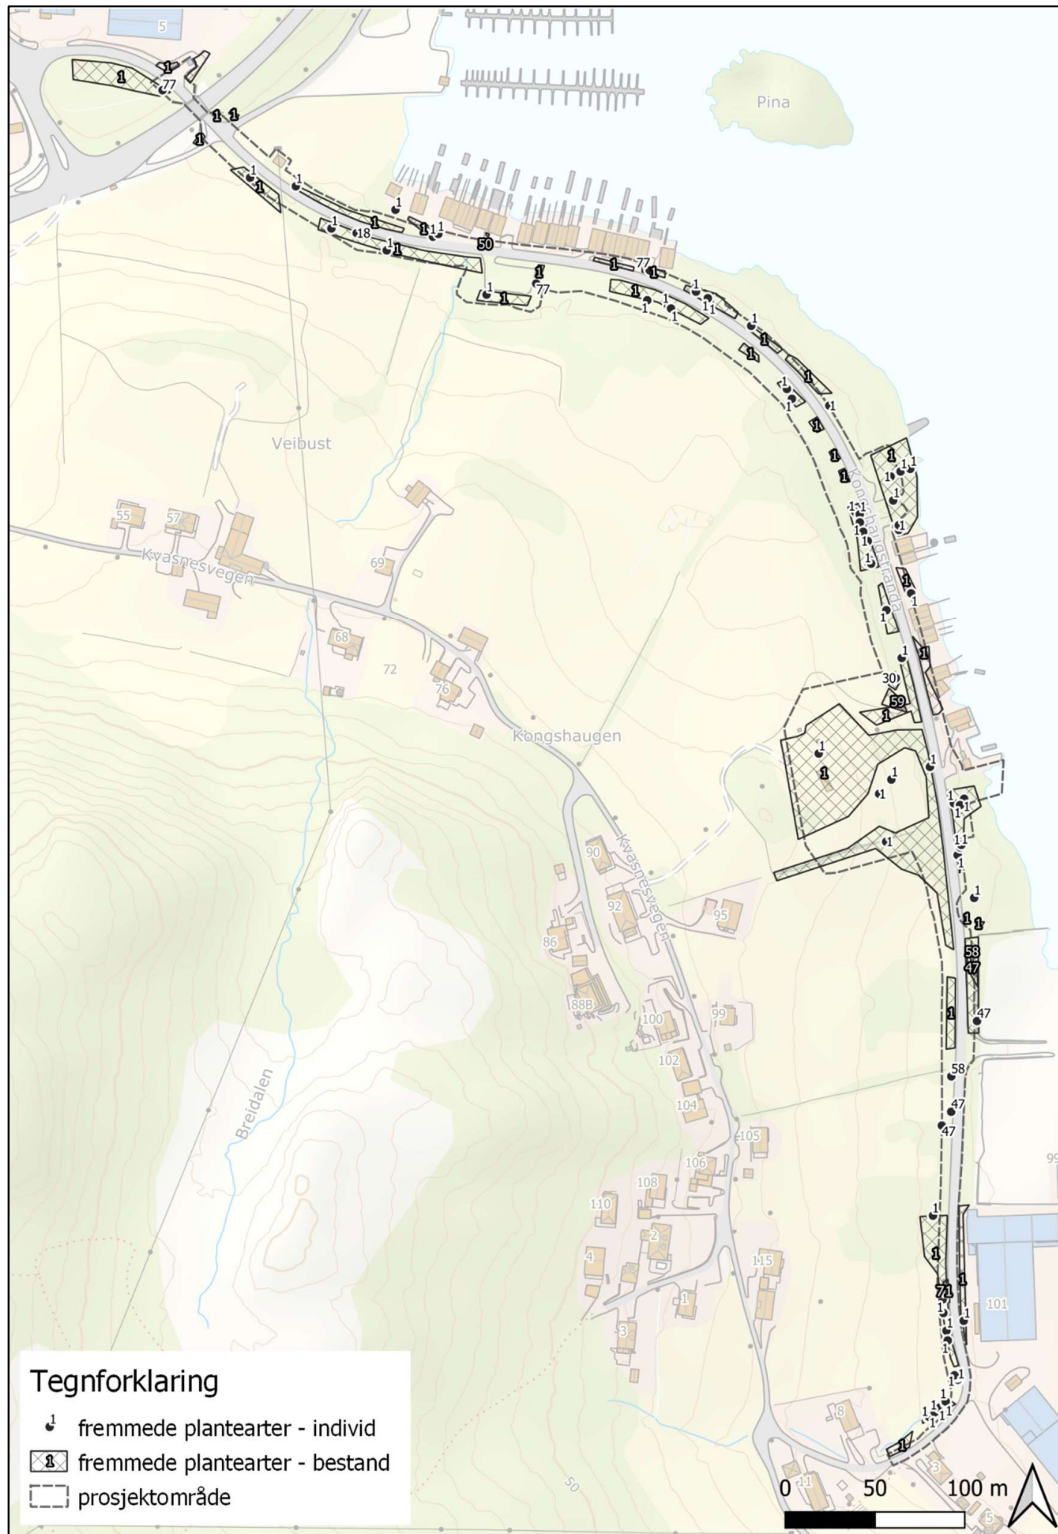
Det ble observert 9 ulike fremmede plantearter i området. Platanlønn, bulkemispel, amerikahumleblom, hagelupin og rødhyll spres hovedsakelig med frø, mens fagerfredløs, pestrotartene og parkslirekne spres vegetativ. Tabell 1 og Figur 2 viser alle funn.

Figur 2: Oversikt av de observerte fremmede plantearter i prosjektområdet. Nummeret henviser til ID i Tabell 1.

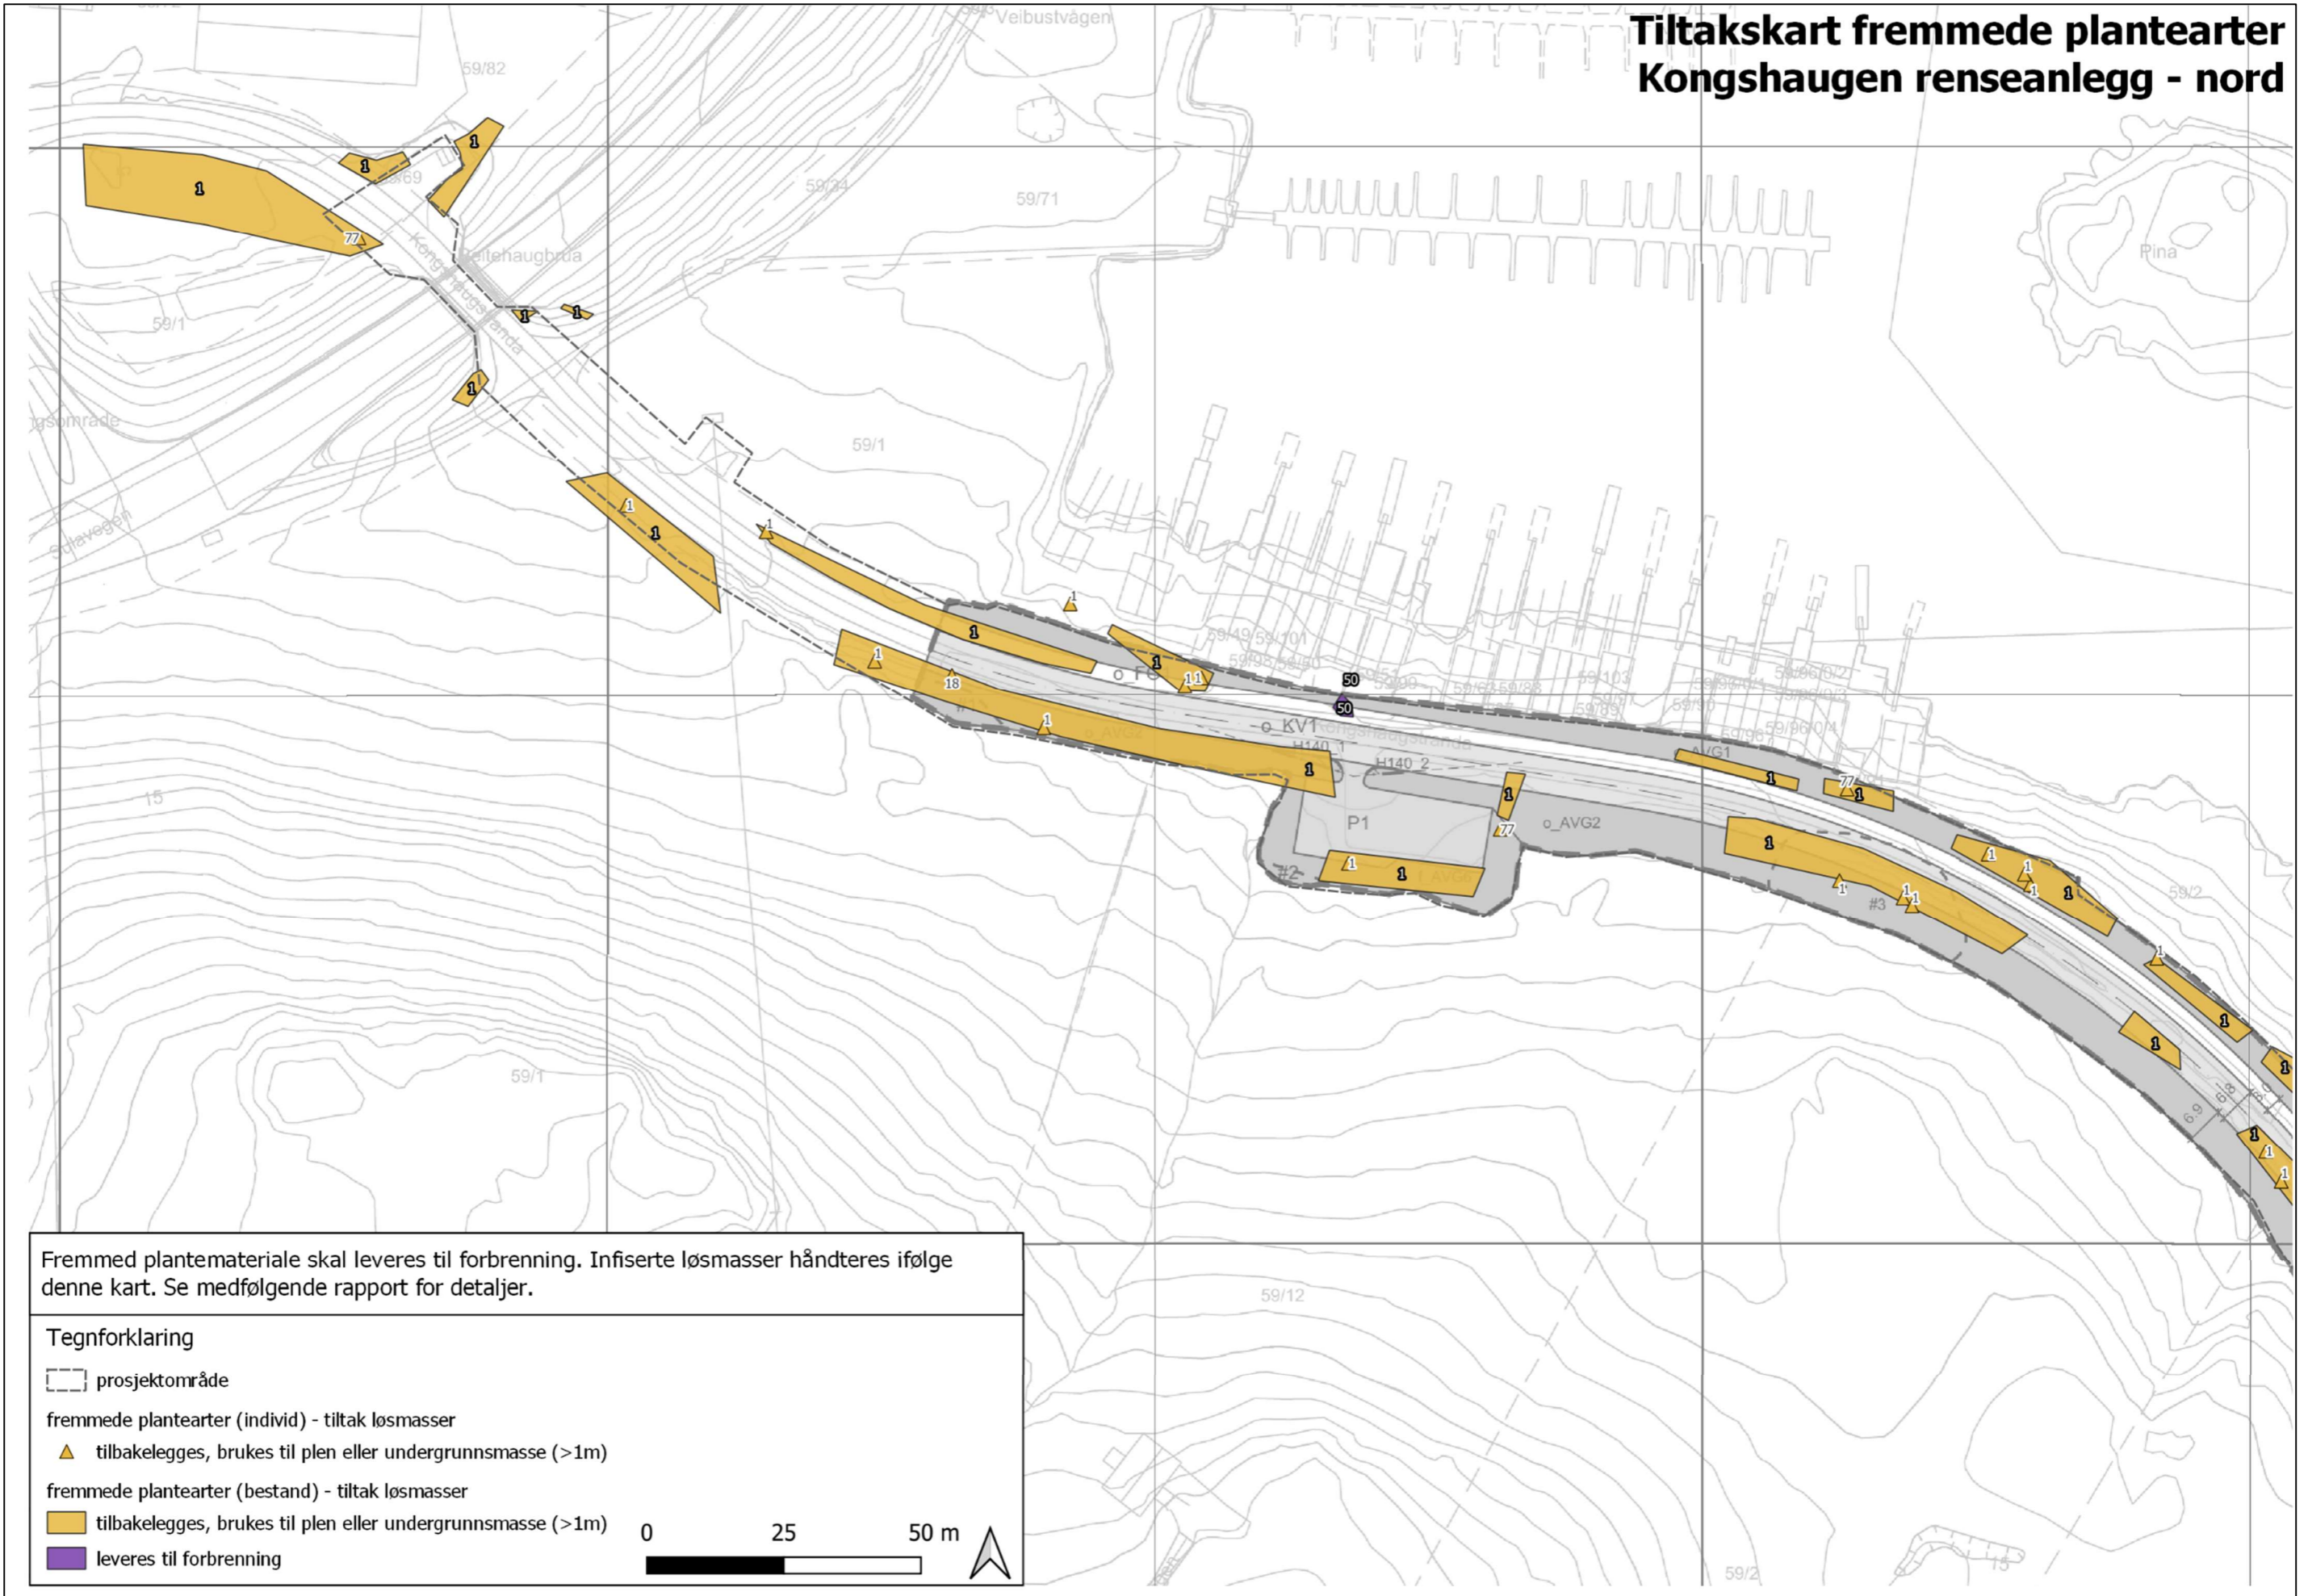
Tiltakskart fremmede plantearter Kongshaugen renseanlegg - nord

Fremmed plantemateriale skal leveres til forbrenning. Infiserte løsmasser håndteres ifølge denne kart. Se medfølgende rapport for detaljer.

Med løsmasser menes masser som skal gjenbrukes i prosjektet. Generelt sett kan alle løsmasser infisert med fremmede plantearter tilbakelegges samme sted. Dette er den beste måte å unngå spredning på, og bør etterstribes. Unntak er løsmasser infisert med røtter av parkslirekne og fagerfredløs, som alltid skal leveres til forbrenning. All jord som blir gravd opp innenfor den 7m risikosone for parkslirekne (se Tiltakskart), skal også leveres til forbrenning.

Hvis det etter utført anleggsarbeid står igjen (deler av) bestand med fremmede plantearter, anbefales det kjemisk bekjemping på plass for vegetativ formerende arter. Dette gjelder særlig bestand med parkslirekne (ID71 i Tiltakskart), og pestrotartene (ID58 og ID59). Fagerfredløs (ID50) ser ut som den står på privat nausttomt, så eventuell bekjemping av bestanden skal avklares med eieren.

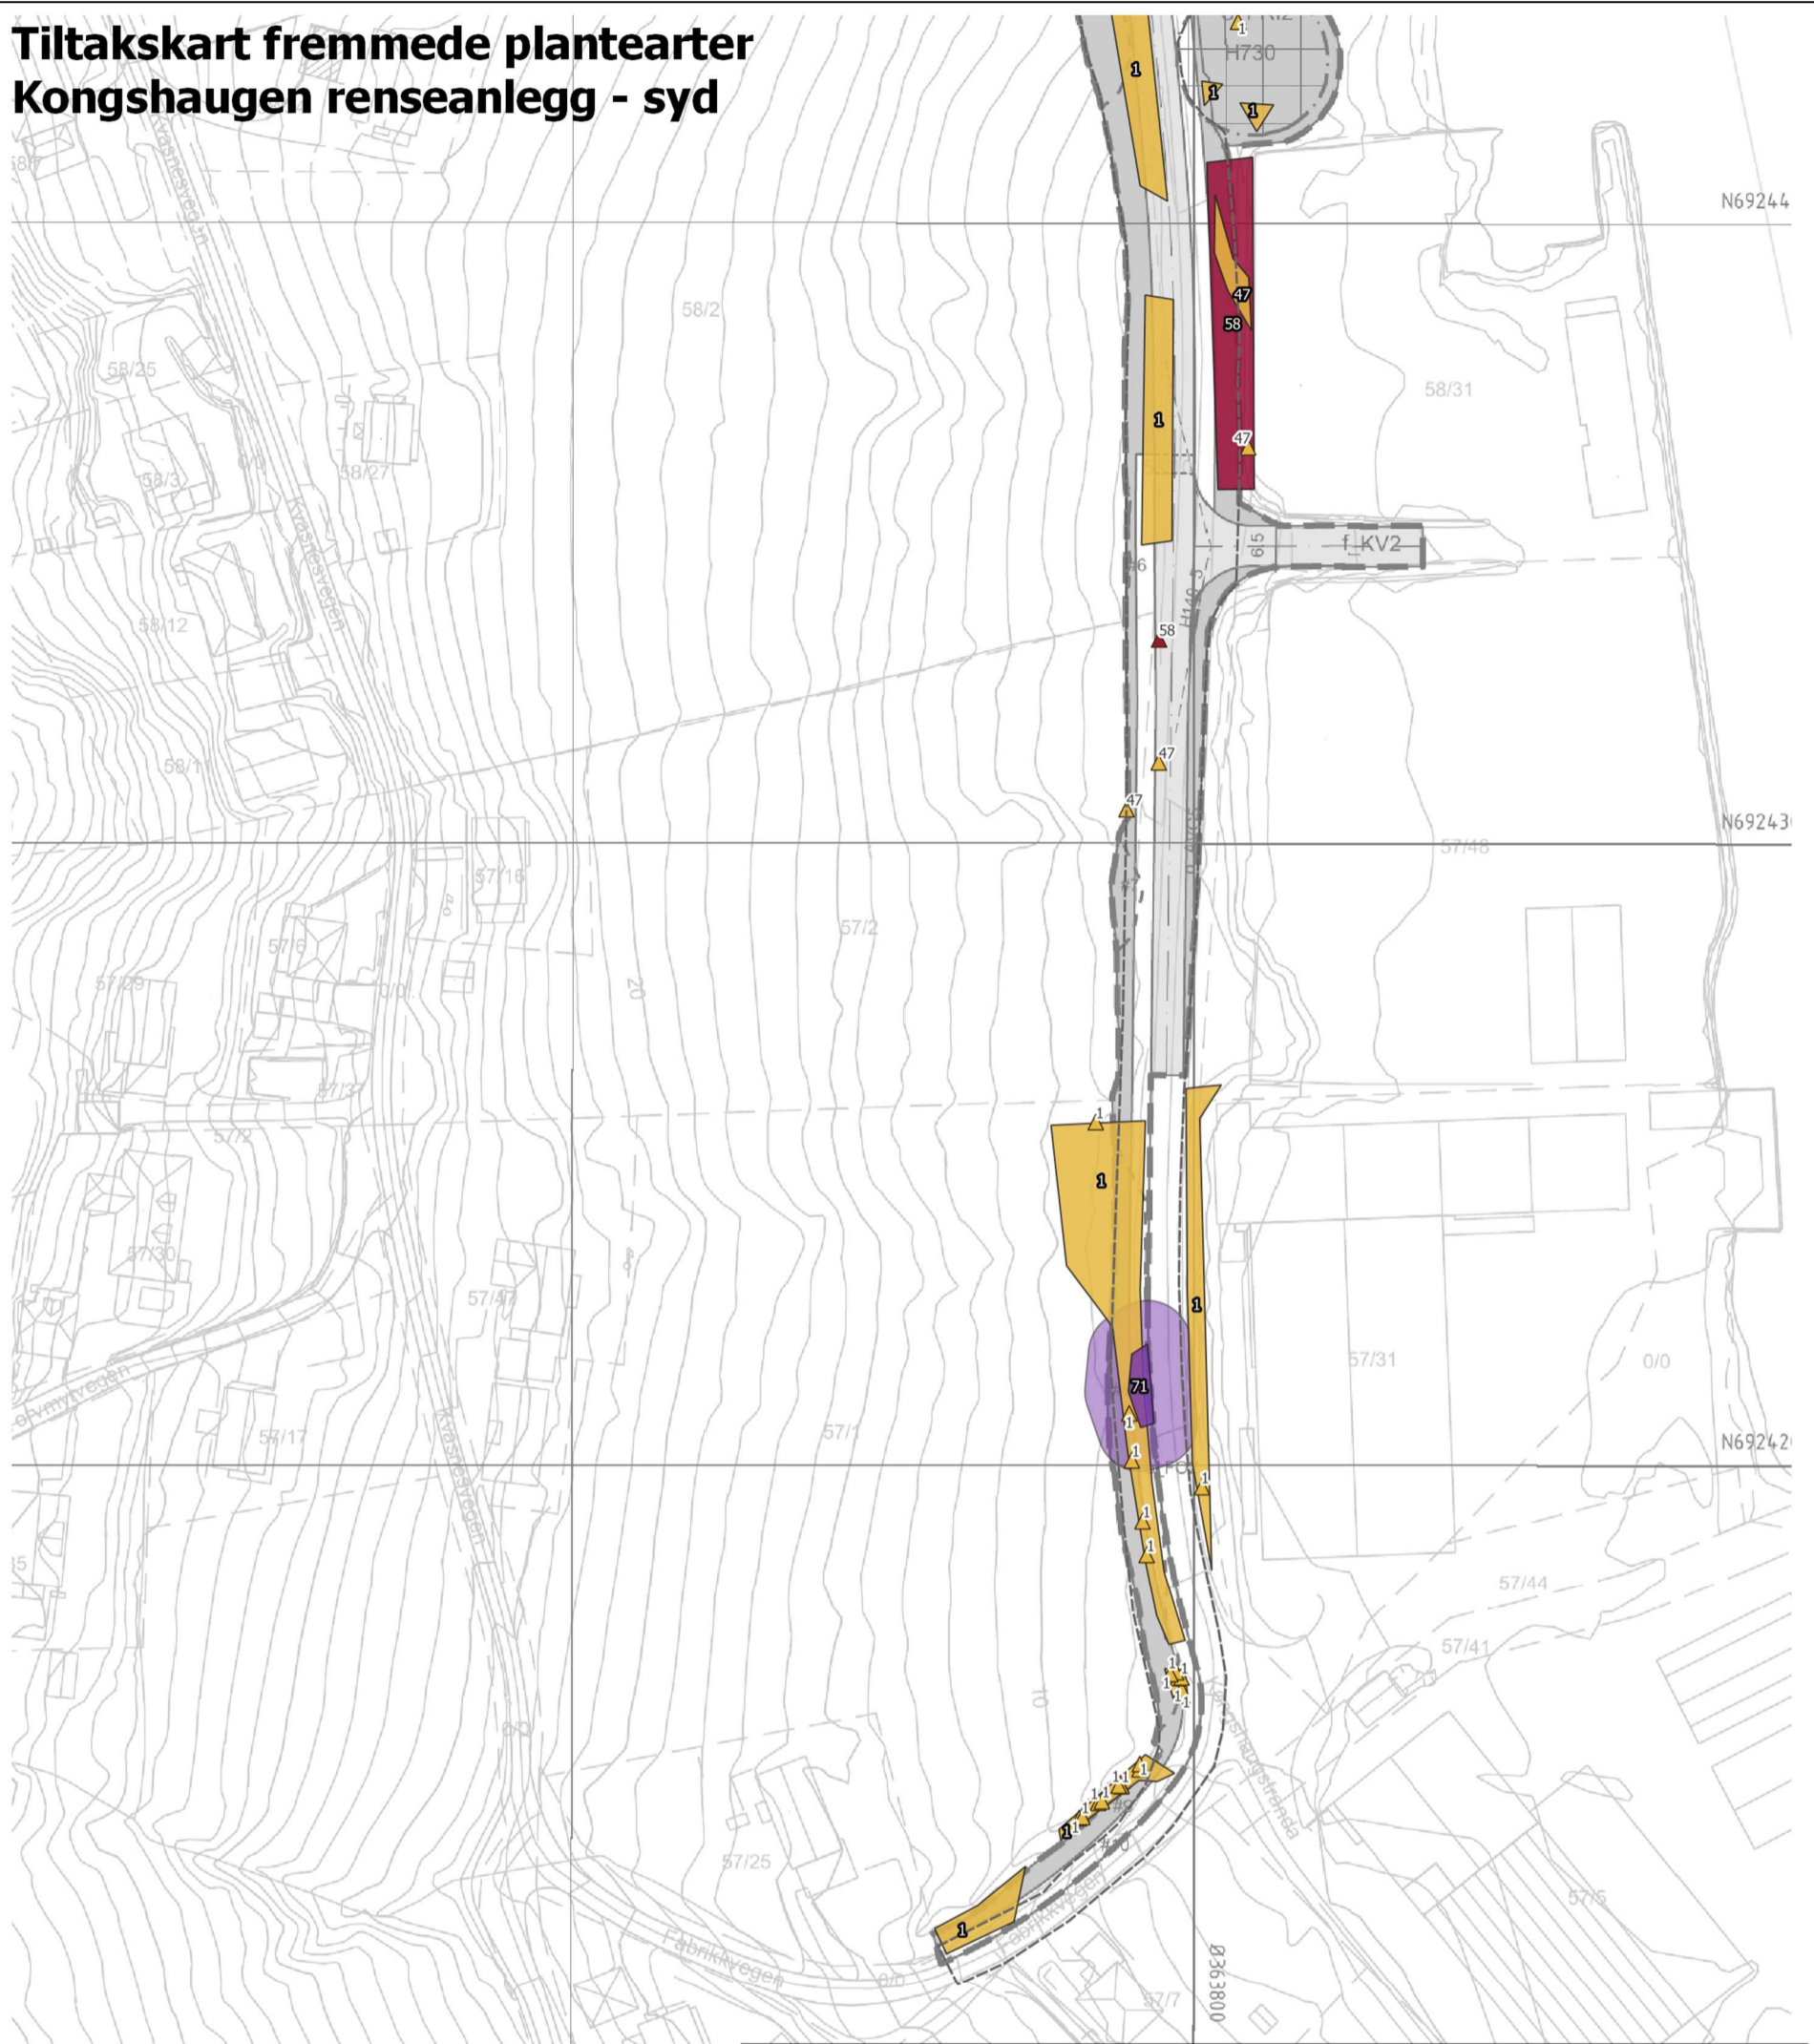
Tiltakskart fremmede plantearter Kongshaugen renseanlegg - syd

Fremmed plantemateriale skal leveres til forbrenning. Infiserte løsmasser håndteres ifølge denne kart. Se medfølgende rapport for detaljer.
