| Kunde | Sauda kommune |
| Prosjekt | Vangnes |
| Tegningsstatus | Tilbudstegning |

| Tittel | Spillvannkum 1 | Rev. | - |

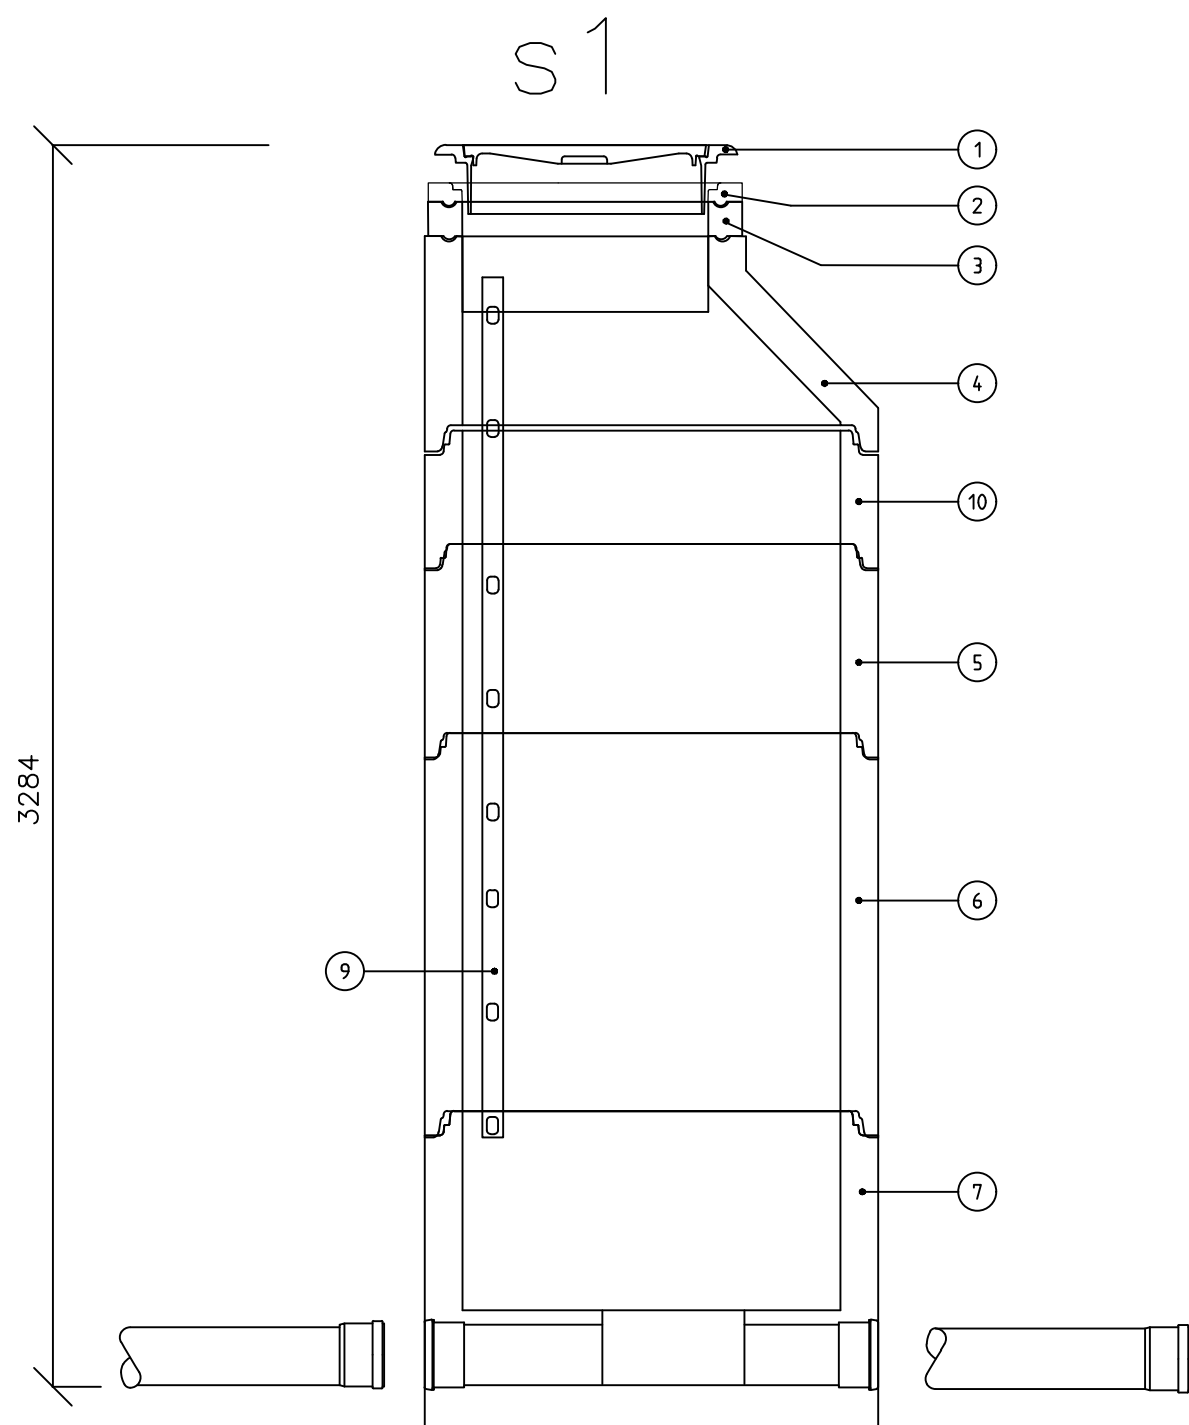
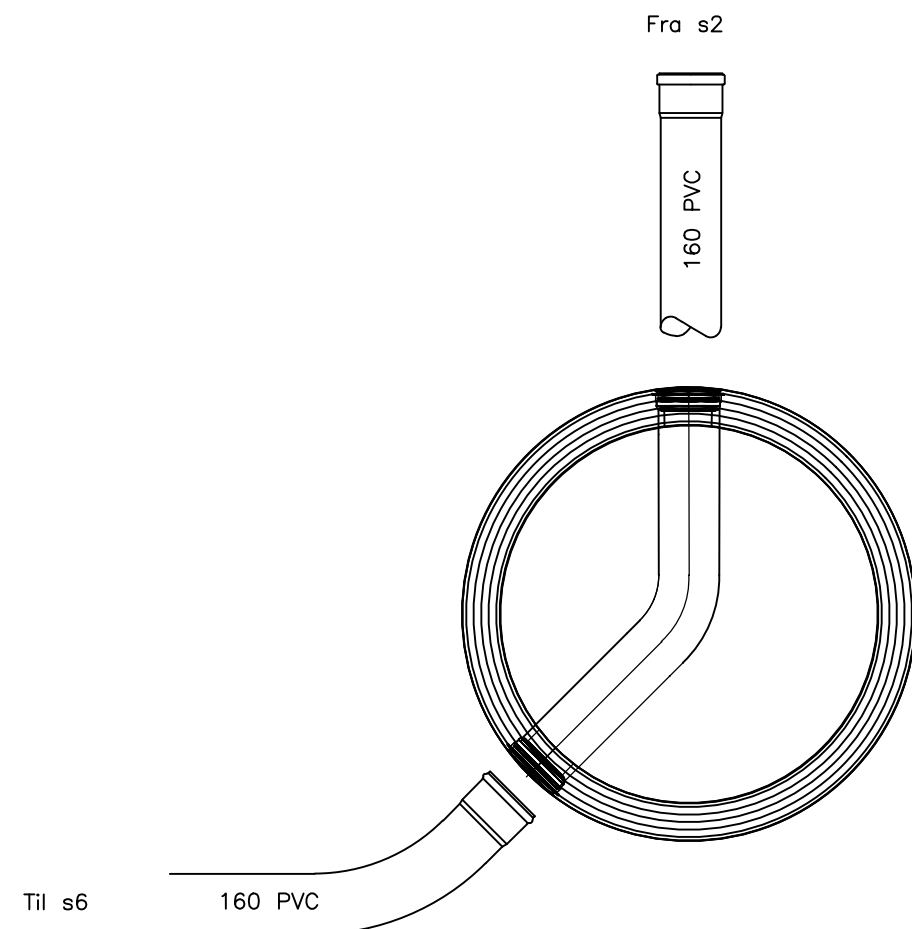
| Pos | Beskrivelse | Dim. | Ant. |
| 1 | KJØRESTERKT LOKK I FLYTENDE RAMME | 650 | 1 |
| 2 | AVSLUTNINGSRING h=50mm | 650 | 1 |
| 3 | JUSTERINGSRING h=100mm | 650 | 1 |
| 4 | KJEGLE h=500mm | 1000 | 1 |
| 5 | KUMRING h=500mm | 1000 | 1 |
| 6 | KUMRING h=1000mm | 1000 | 1 |
| 7 | KUMBUNN h=880mm | 1000 | 1 |
| 8 | | | 1 |
| 9 | KUMSTIGE | | 1 |
| 10 | KUMRING h=300mm | 1000 | 1 |

**Merknad:**  
-Høyde kum må kontrolleres ved fremgraving av eksisterende spillvannstikk fra Grand hotell
