## Beskrivelse av containere med farlig avfall

Det er til sammen ti containere med farlig avfall. Disse er fordelt på to områder, på Flatholmen nordøst for Ålesund sentrum og på Vegsund sør for Spjelkavik. Under er disse beskrevet hver for seg.

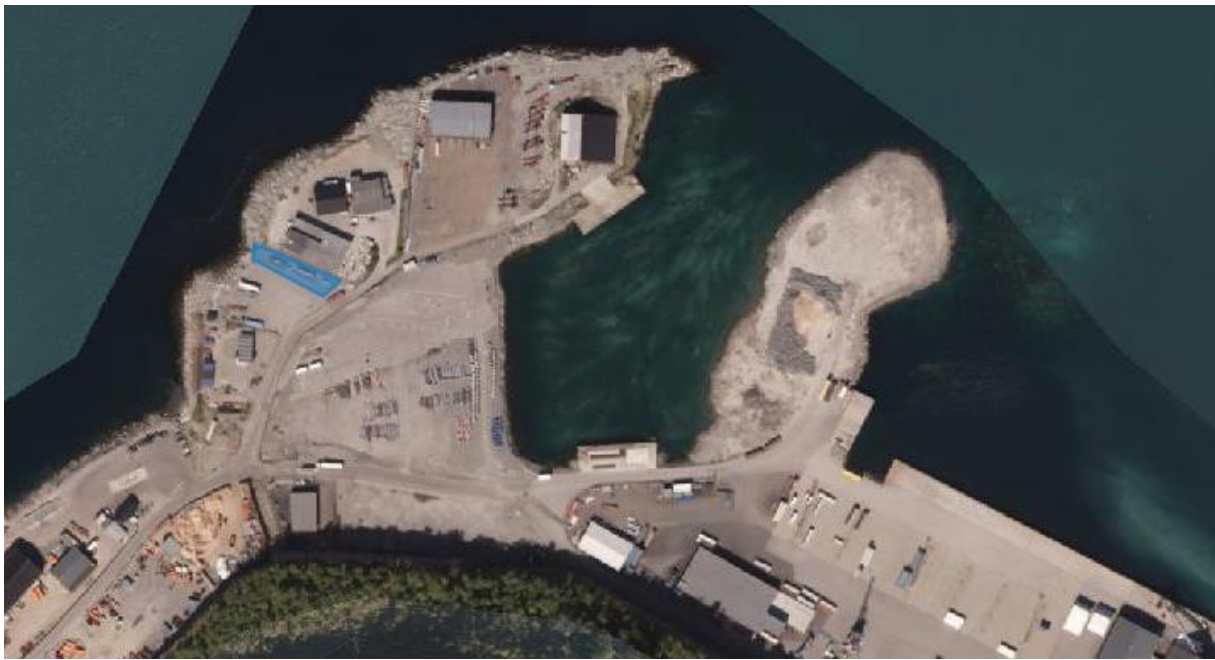
*Figur 2: Området på Flatholmen der containerne står lagret er skravert med blått.*

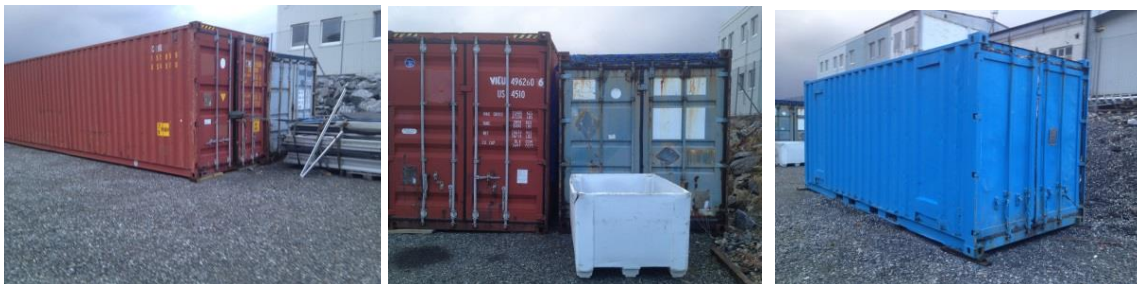
*Figur 3: Bilder av de fem containerne på Flatholmen. Bildet til venstre viser to containere plassert lengst mot fjorden i vest, bildet i midten viser to containere som er lagret i midten og bildet til høyre viser den litt mindre kontaineren som står lengst mot øst.*

Det farlige avfallet skal være emballert på 200 liters fat. Forfatningen på fatene, om avfallet er merket og kvaliteten på merkingen av det farlige avfallet er usikkert. Det er anslått å være om lag 100 stykk fat i hver av de fire store containerne. I den lille blå containeren er det anslått å være rundt 30 fat og en del tom emballasje. Til sammen er det estimert at containerne inneholder om lag 75 tonn med diverse farlig avfall.

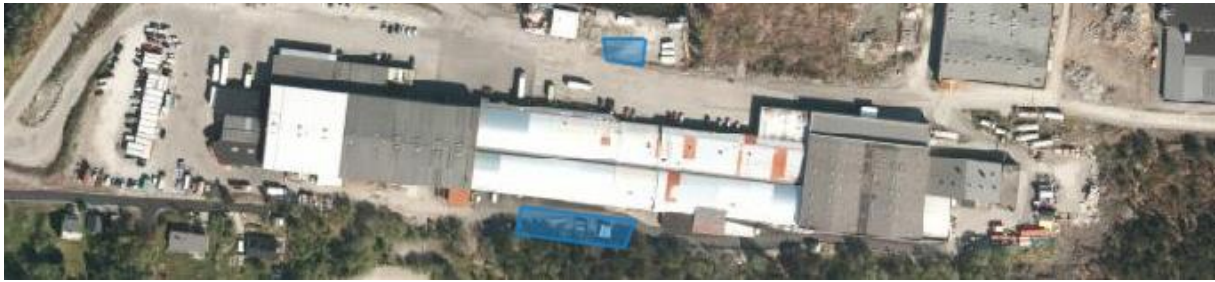
*Figur 5: Områdene containerne er plassert i er skravert med blått. Fire containere er plassert i området sør for bygget og en container er plassert nord for bygget.*

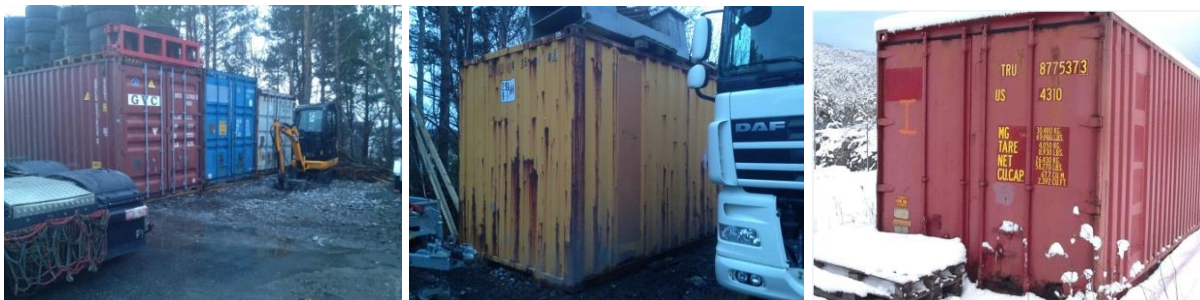
*Figur 6: Bilder av de fem containerne på Vegsund. Bildet til venstre viser tre av containerne lagre på sørsiden av bygget, fra venstre rød container nr. 537859, blå container nr. 964789 og grå container nr. 146032. Bildet i midten viser den fjerde containeren som er plassert på sørsiden av bygget, gul container nr. 435754. Bildet til høyre viser rød container nr. 877537 som er lagret på nordsiden av bygget.*

Er oppgitt å inneholde rester av maling som er emballert i 1000 m<sup>3</sup> IBCer. Malingens konsistens kan være en blanding av flytende og pastøst, men noe kan også være fast. Den største mengden av malingen skal være løsemiddelbasert, men noe skal også være vannbasert.

Inneholder malingsavfall og løsemidler (oppgitt å være avfallsgruppe 7041). Skal inneholde mindre mengder avfallsgruppe 7042 ifølge eier. Det skal også være oljerelaterte produkter som oljeavfall/oljefilter, diverse baser (fast og flytende),

diverse batteri som litiumbatteri, småbatteri mm. og diverse polyoler fra madrassproduksjon. Avfallet er emballert på 200 liters fat. Totalt ca. 15 tonn.

Inneholder malingsavfall og løsemidler (oppgitt å være avfallsgruppe 7041). Skal inneholde mindre mengder avfallsgruppe 7042 ifølge eier. Det skal også være oljerelaterte produkter som oljeavfall/oljefilter, diverse baser (fast og flytende), diverse batteri som litiumbatteri, småbatteri mm. og diverse polyoler fra madrassproduksjon. Avfallet er emballert på 200 liters fat. Totalt ca. 15 tonn.

Inneholder malingsrester, polyoler, løsemidler, småbatterier og baser.

Inneholder ca. 14-15 tonn med bitumen (fra asfaltproduksjon) med ca. 95 % fast konsistens og ca. 5 % seigt flytende. Alt er på 200 liters fat. Ca. 80 fat med variabel mengde.
