# Miljøsaneringsbeskrivelse

Keiservarden

Vakthytte

Oppdragsnr.: 5181745 Dokumentnr.: RIM01 Versjon: J01  
2018-05-30

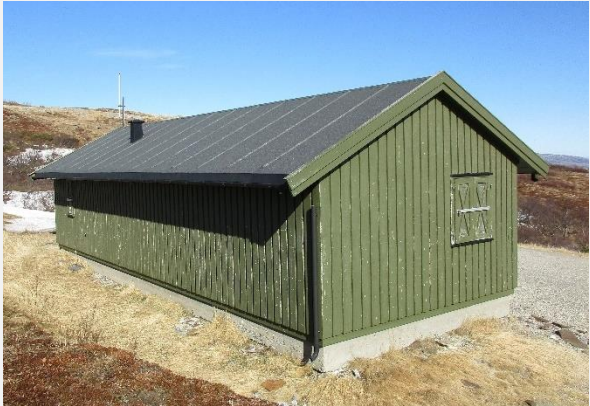
| Bilde | Beskrivelse |
|---|---|
| | <p><b>Vakthytte (byggeår 1990, 61 m<sup>2</sup>)</b><br/>Enkelt trebygning på ringmur og med dekke i betong. Fra tegning ser det ut som at betongen er isolert fra undersiden med isopor e.l.</p> <p>Yttervegger i 2"x 6" bindingsverk. Innvendig er det furupanel på vegger og i tak. Vinylgulvbelegg på gulv. Åpent elektrisk anlegg. Oppvarming med panelovner. Bygningen har isolerglassvinduer med trelemmer.</p> <p>Tak er tekket med takpapp. Tretak oppbygd med A-takstoler. Aluminiumsrenner og nedløp</p> <p>Avløp går til septikktank. Vannforsyning fra egen brønn.</p> |

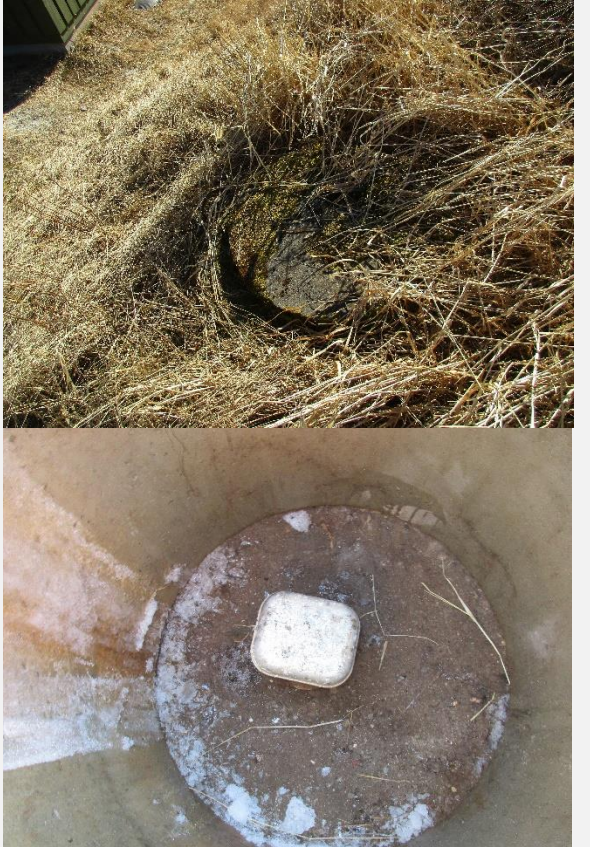
| Bilde | Beskrivelse |
|---|---|
| | <p><b>Pumpe til grunnvann</b><br/>Betongring og lokk over pumpe til grunnvannsbrønn.</p> |

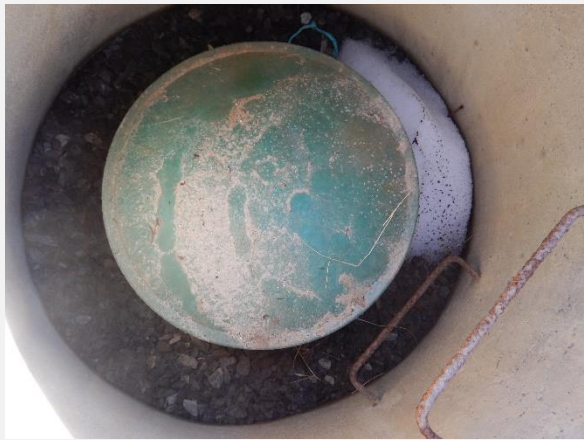
| Bilde | Beskrivelse |
|---|---|
| | <b>Spillvannstank</b><br>På utsiden av bygget er det en 6000 liters spillvannstank med avlastningsplate av betong over. Fra tanken går det el-kabel inn til hytta med fulltanksalarm. Kabel og ledning til tanken er isolert med isopor. Tanken er også isolert, men det er ikke spesifisert hvordan den er isolert. |

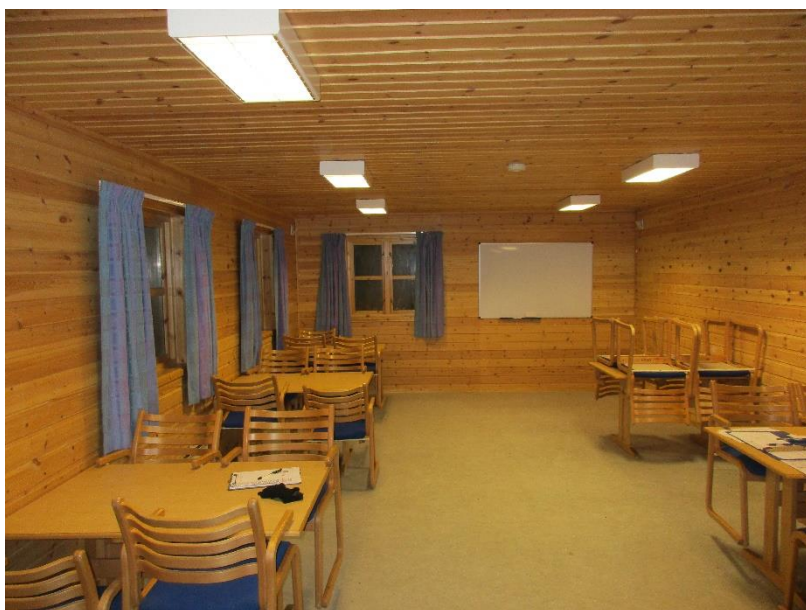
Det er vinylgulvbelegg på alle gulvflater i hytta. Det har blitt påvist konsentrasjon av klorparafiner og ftalater over grensen for farlig avfall i vinylgulvbelegget.

Gulvbelegget utgjør totalt ca. 61 m<sup>2</sup>.

Figur 1: Vinylgulvbelegg med klorparafiner.

Gulvbelegg med klorparafiner rives på vanlig måte, men legges i egen container. Leveres til godkjent avfallsmottak som farlig avfall med klorparafiner.

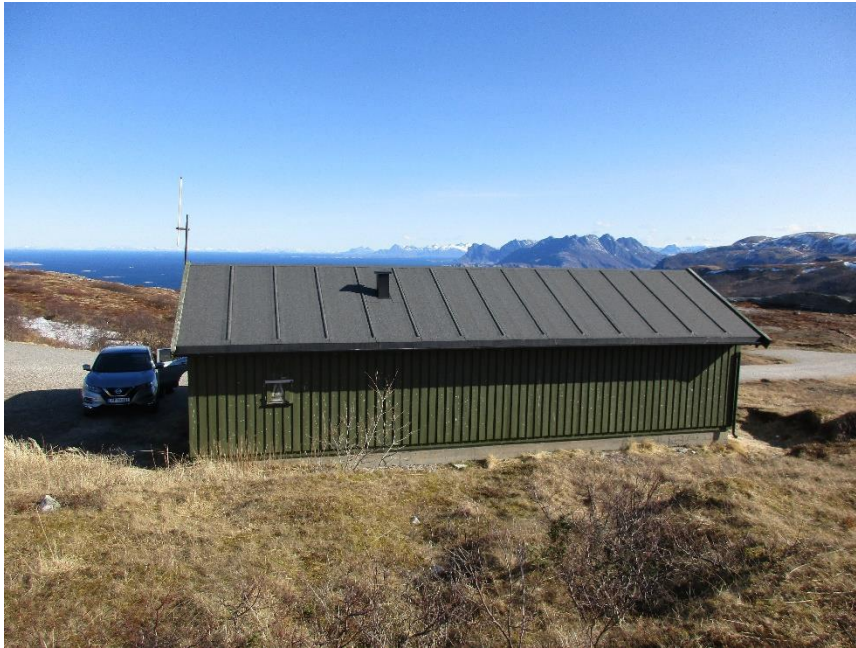
Bordkledning på bygget er utført i CCA-impregnert materiale. Bordkledning er estimert å utgjøre ca. 1,3 tonn.

Figur 2: Bordkledning er CCA-impregnert.

Impregneret trevirke sorteres ut fra annet trevirke og leveres til godkjent mottak for farlig avfall som farlig avfall.

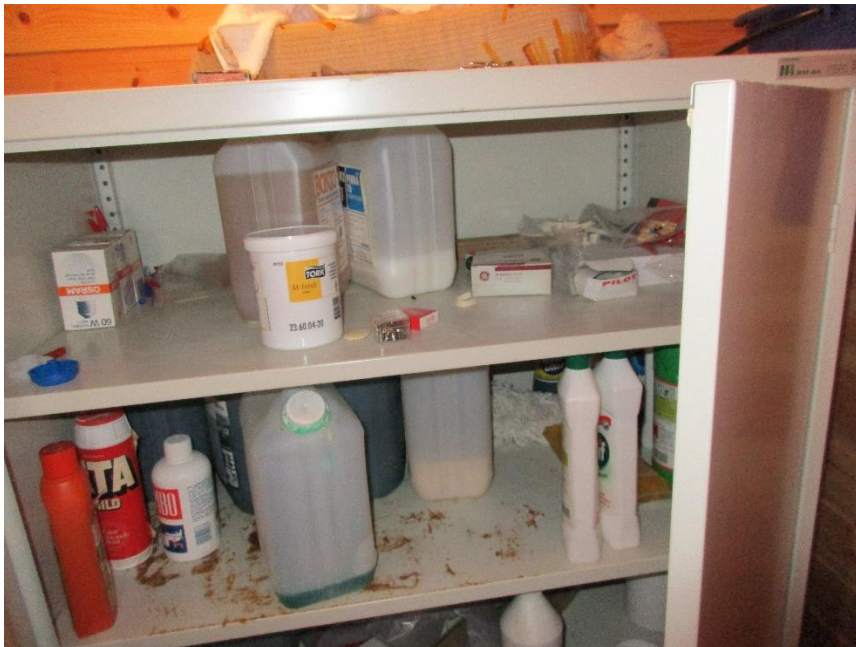
Under befaringen stod det igjen en del vaskemidler og lignende i skap i bøttekott. Totalt ca. 50 kg.

Figur 3: Gjenstående vaskemidler og lignende.

Maling og kjemikalier samles inn og settes i egne kasser. Leveres i originalemballasjen til godkjent avfallsmottak som farlig avfall.
