# Miljøsaneringsbeskrivelse

Junkerfjellet

Vakthytte

Oppdragsnr.: 5181743 Dokumentnr.: RIM01 Versjon: J02  
2018-05-31

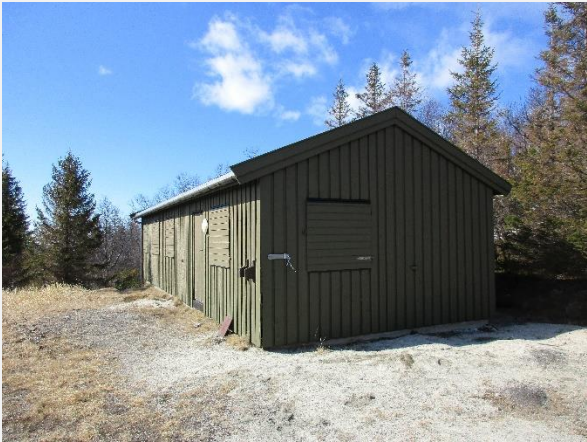
| Bilde | Beskrivelse |
|---|---|
| | <p><b>Vakthytte (byggeår 1990, 61 m<sup>2</sup>)</b><br/>Enkel trebygning på ringmur og med dekke i betong. Fra tegning ser det ut som at betongen er isolert fra undersiden med isopor e.l.</p> <p>Yttervegger i 2"x 4" bindingsverk. Innvendig er det furupanel på vegger og i tak. Vinylgulvbelegg på gulv. Åpent elektrisk anlegg. Oppvarming med panelovner. Bygningen har isolerglassvinduer med trelemmer.</p> <p>Tak er tekket med takpapp. Tretak oppbygd med A-takstoler. Aluminiumsrenner og nedløp</p> <p>Avløp går til septikktank. Vannforsyning fra egen brønn.</p> |

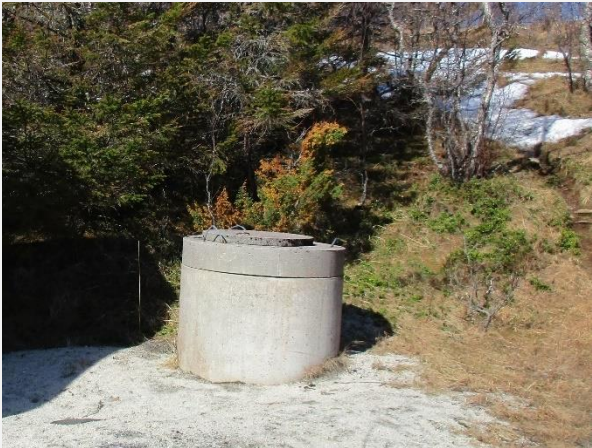
| Bilde | Beskrivelse |
|---|---|
| | <p><b>Pumpe til grunnvann</b><br/>Betongring og lokk over pumpe til grunnvannsbrønn.</p> |

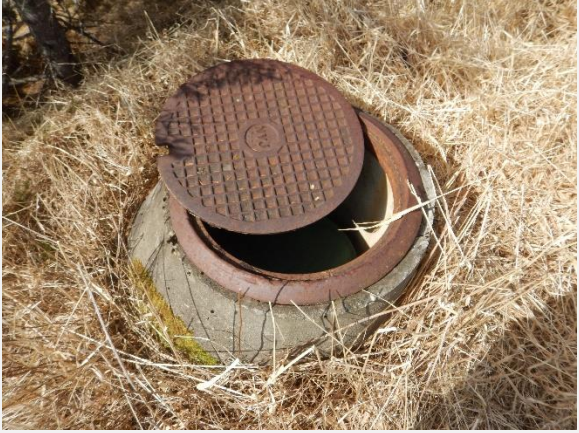
| Bilde | Beskrivelse |
|---|---|
| | <p><b>Spillvannstank</b><br/>På utsiden av bygget er det en 6000 liters spillvannstank med avlastningsplate av betong over. Fra tanken går det el-kabel inn til hytta med fulltankalarm. Kabel og ledning til tanken er isolert med isopor. Tanken er også isolert, men det er ikke spesifisert hvordan den er isolert.</p> |

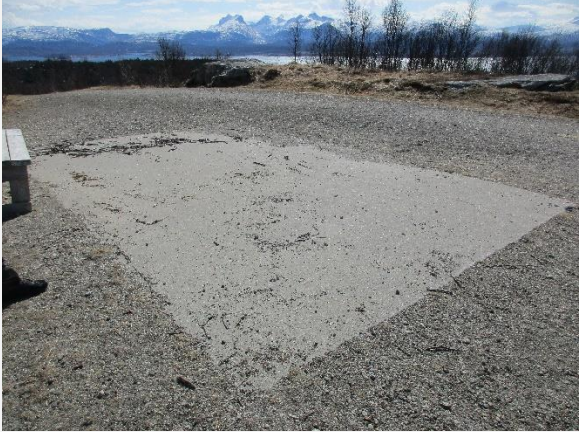
| Bilde | Beskrivelse |
|---|---|
| | <p><b>Betongplater</b><br/>Størrelse: ca. 4 x 6 m<br/>Tykkelse: ukjent, antatt 20 cm.</p> |

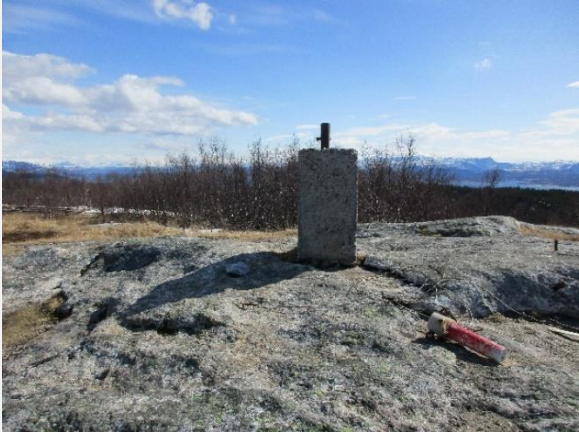
| Bilde | Beskrivelse |
|---|---|
| | <p><b>Flaggstangfundament</b><br/>Størrelse: 0,75 x 0,3 x 0,3 m (HxLxB)</p> |

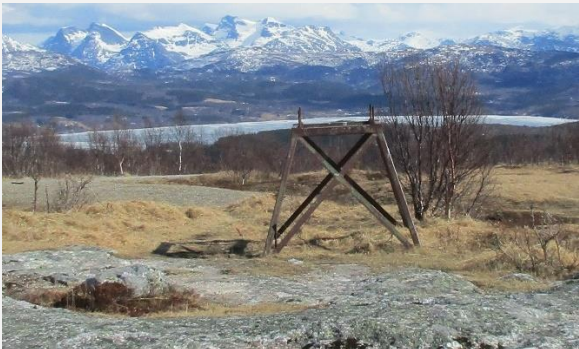
| Bilde | Beskrivelse |
|---|---|
| | <p><b>Metallkonstruksjon</b><br/>Størrelse: H = ca. 1,5 m (ikke oppmålt)</p> |

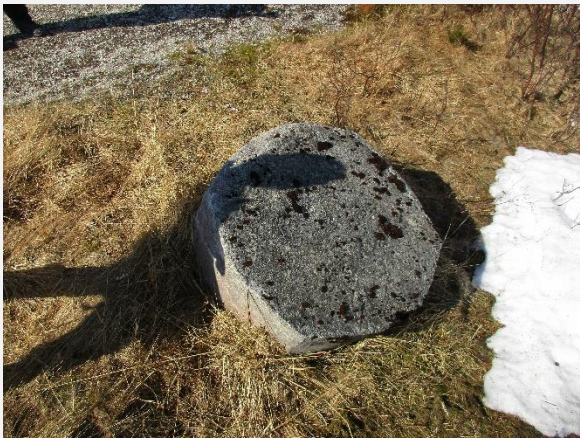
| Bilde | Beskrivelse |
|---|---|
| | <b>Liten betongkonstruksjon</b><br><br>Størrelse: Diameter 1,15 m |

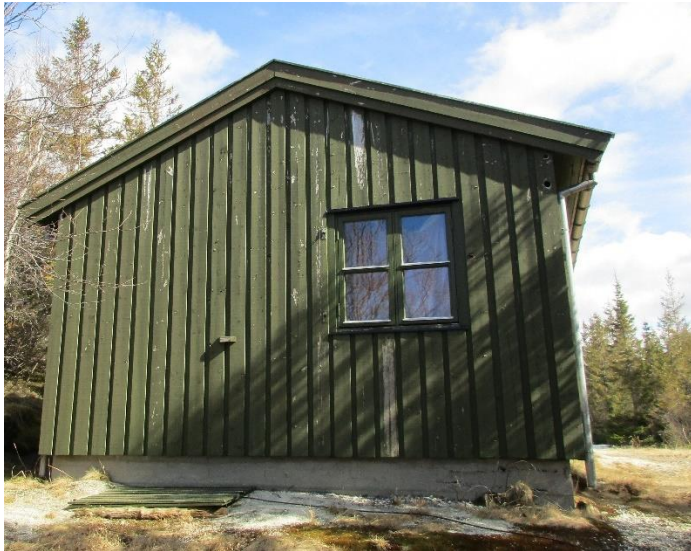
Isolerglassvinduer produsert fra 1975 (1980 for utenlandske) til 1990 kan inneholde klorparafiner og ftalater. Dersom man ikke har prøveresultat som viser noe annet deklarerer isolerglassvinduer fra denne perioden som klorparafinholdige.

Det er 7 stk vinduer av type Nord Norsk Isoler fra 1987 i bygget.

Figur 2: Isolerglassvinduene håndteres som klorparafinholdige.

1. Vinduene tas hele ut av veggen.
2. Vanligvis settes vinduene stående på en trepall og spikres fast/til hverandre med trelekter på skrå. Dette for å gjøre opplasting og håndtering av vinduene under transport og på mottaket så enkelt som mulig.
3. Vinduene settes i container eller rett på lastebil.
4. Glasset må ikke knuse under uttak eller transport.
5. Leveres til godkjent avfallsmottak som klorparafinholdig isolerglassvindu.

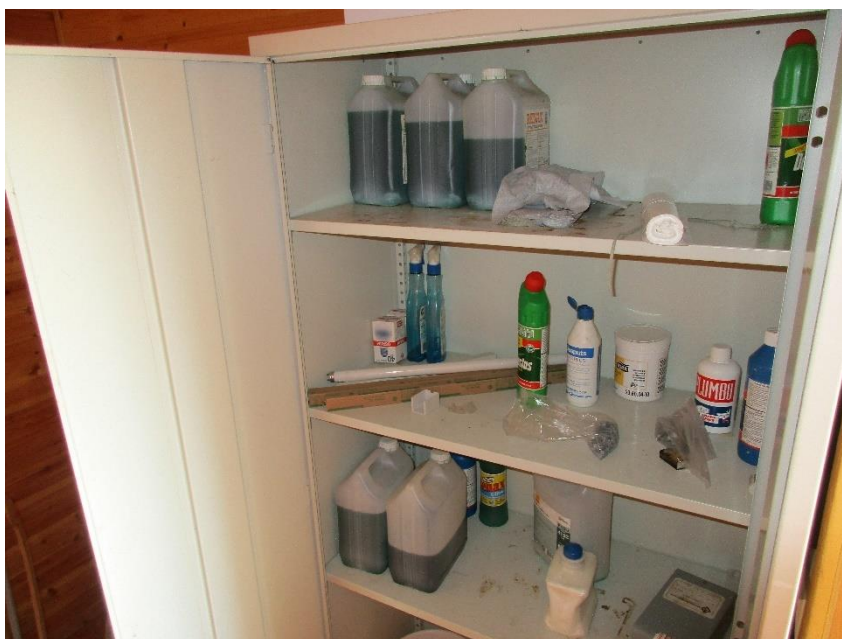
Under befaringen stod det igjen en del vaskemidler og lignende i skap i bøttekott. Totalt ca. 50 kg.

Figur 3: Gjenstående vaskemidler og lignende.

Maling og kjemikalier samles inn og settes i egne kasser. Leveres i originalemballasjen til godkjent avfallsmottak som farlig avfall.

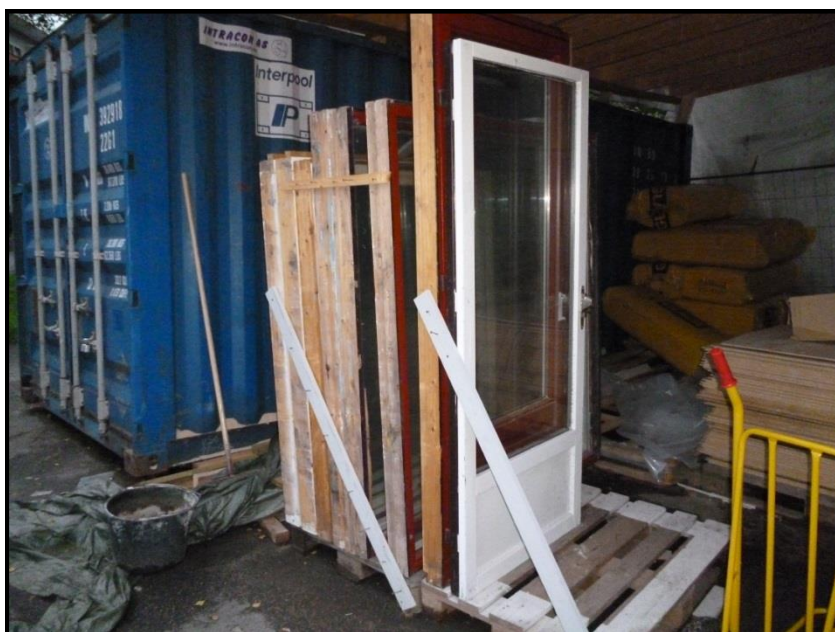
Figur 4: Slik kan vinduer og balkongdører klargjøres for transport.
