PLAN U.ETG

Gymbygg

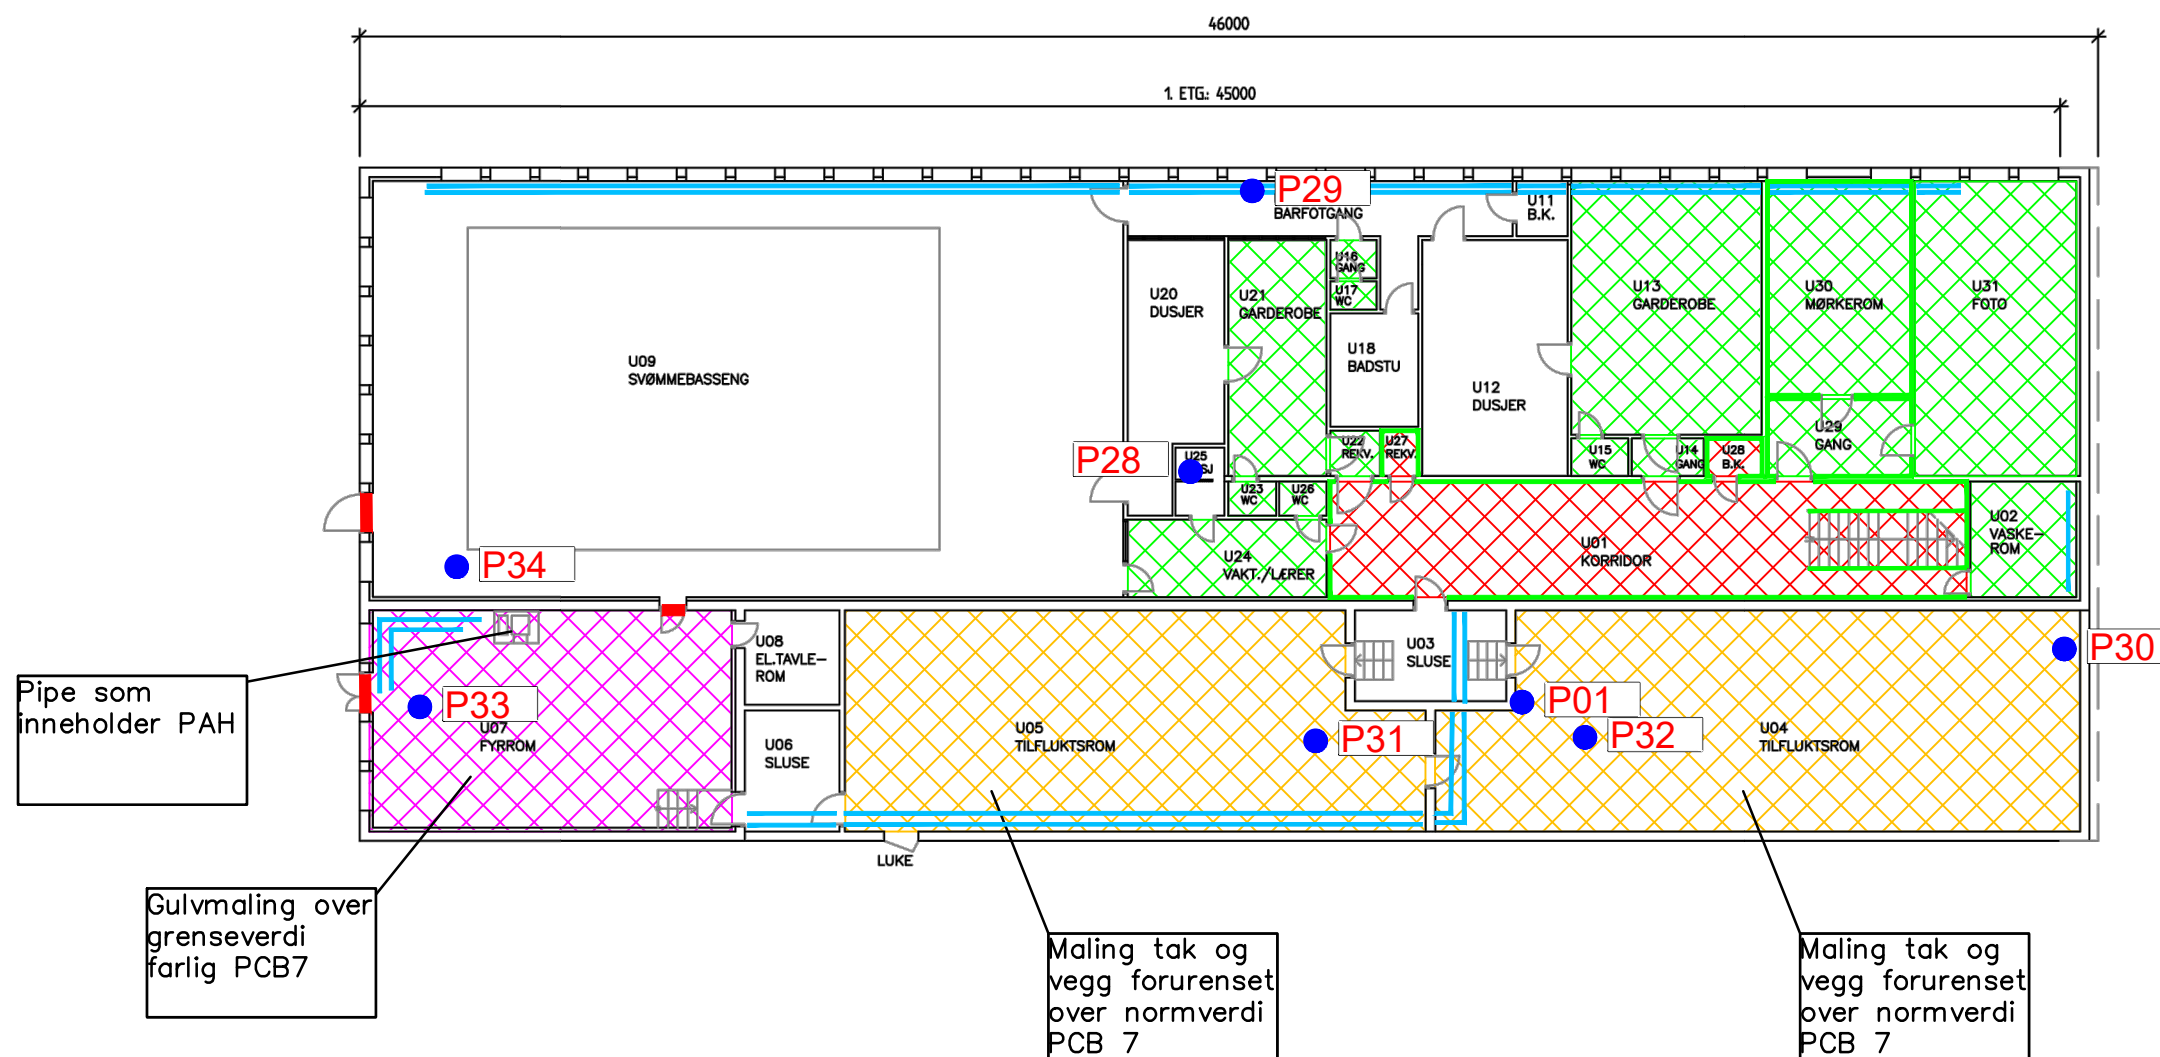
Nr	Prøvemateriale	Analyser
P01	Betong	T.metall+PCB7
P28	Belegg vegg	Klorparafiner+PCB-7+ T.metall+Asbest
P29	Maling vegg	Klorparafiner+PCB-7+T.metall
P30	Maling vegg/tak	Klorparafiner+PCB-7+T.metall
P31	Maling gulv	Klorparafiner+PCB-7+T.metall
P32	Maling gulv	Klorparafiner+PCB-7+T.metall
P33	Maling gulv	Klorparafiner+PCB-7+T.metall
P34	Betongstein	Asbest

Samtlige branndører av stål antas å inneholde asbest. Hvis de skal leveres som annet avfall må de prøvetas.
Samtlige bend rørisolasjon bør behandles som asbestholdige forutsatt at det ikke foretas prøvetaking av et større utvalg av bend.
Markering av rørisolasjon som inneholder BFH er ikke nøyaktig inntegnet.
