# PLAN KJELLER

## Hovedbygg

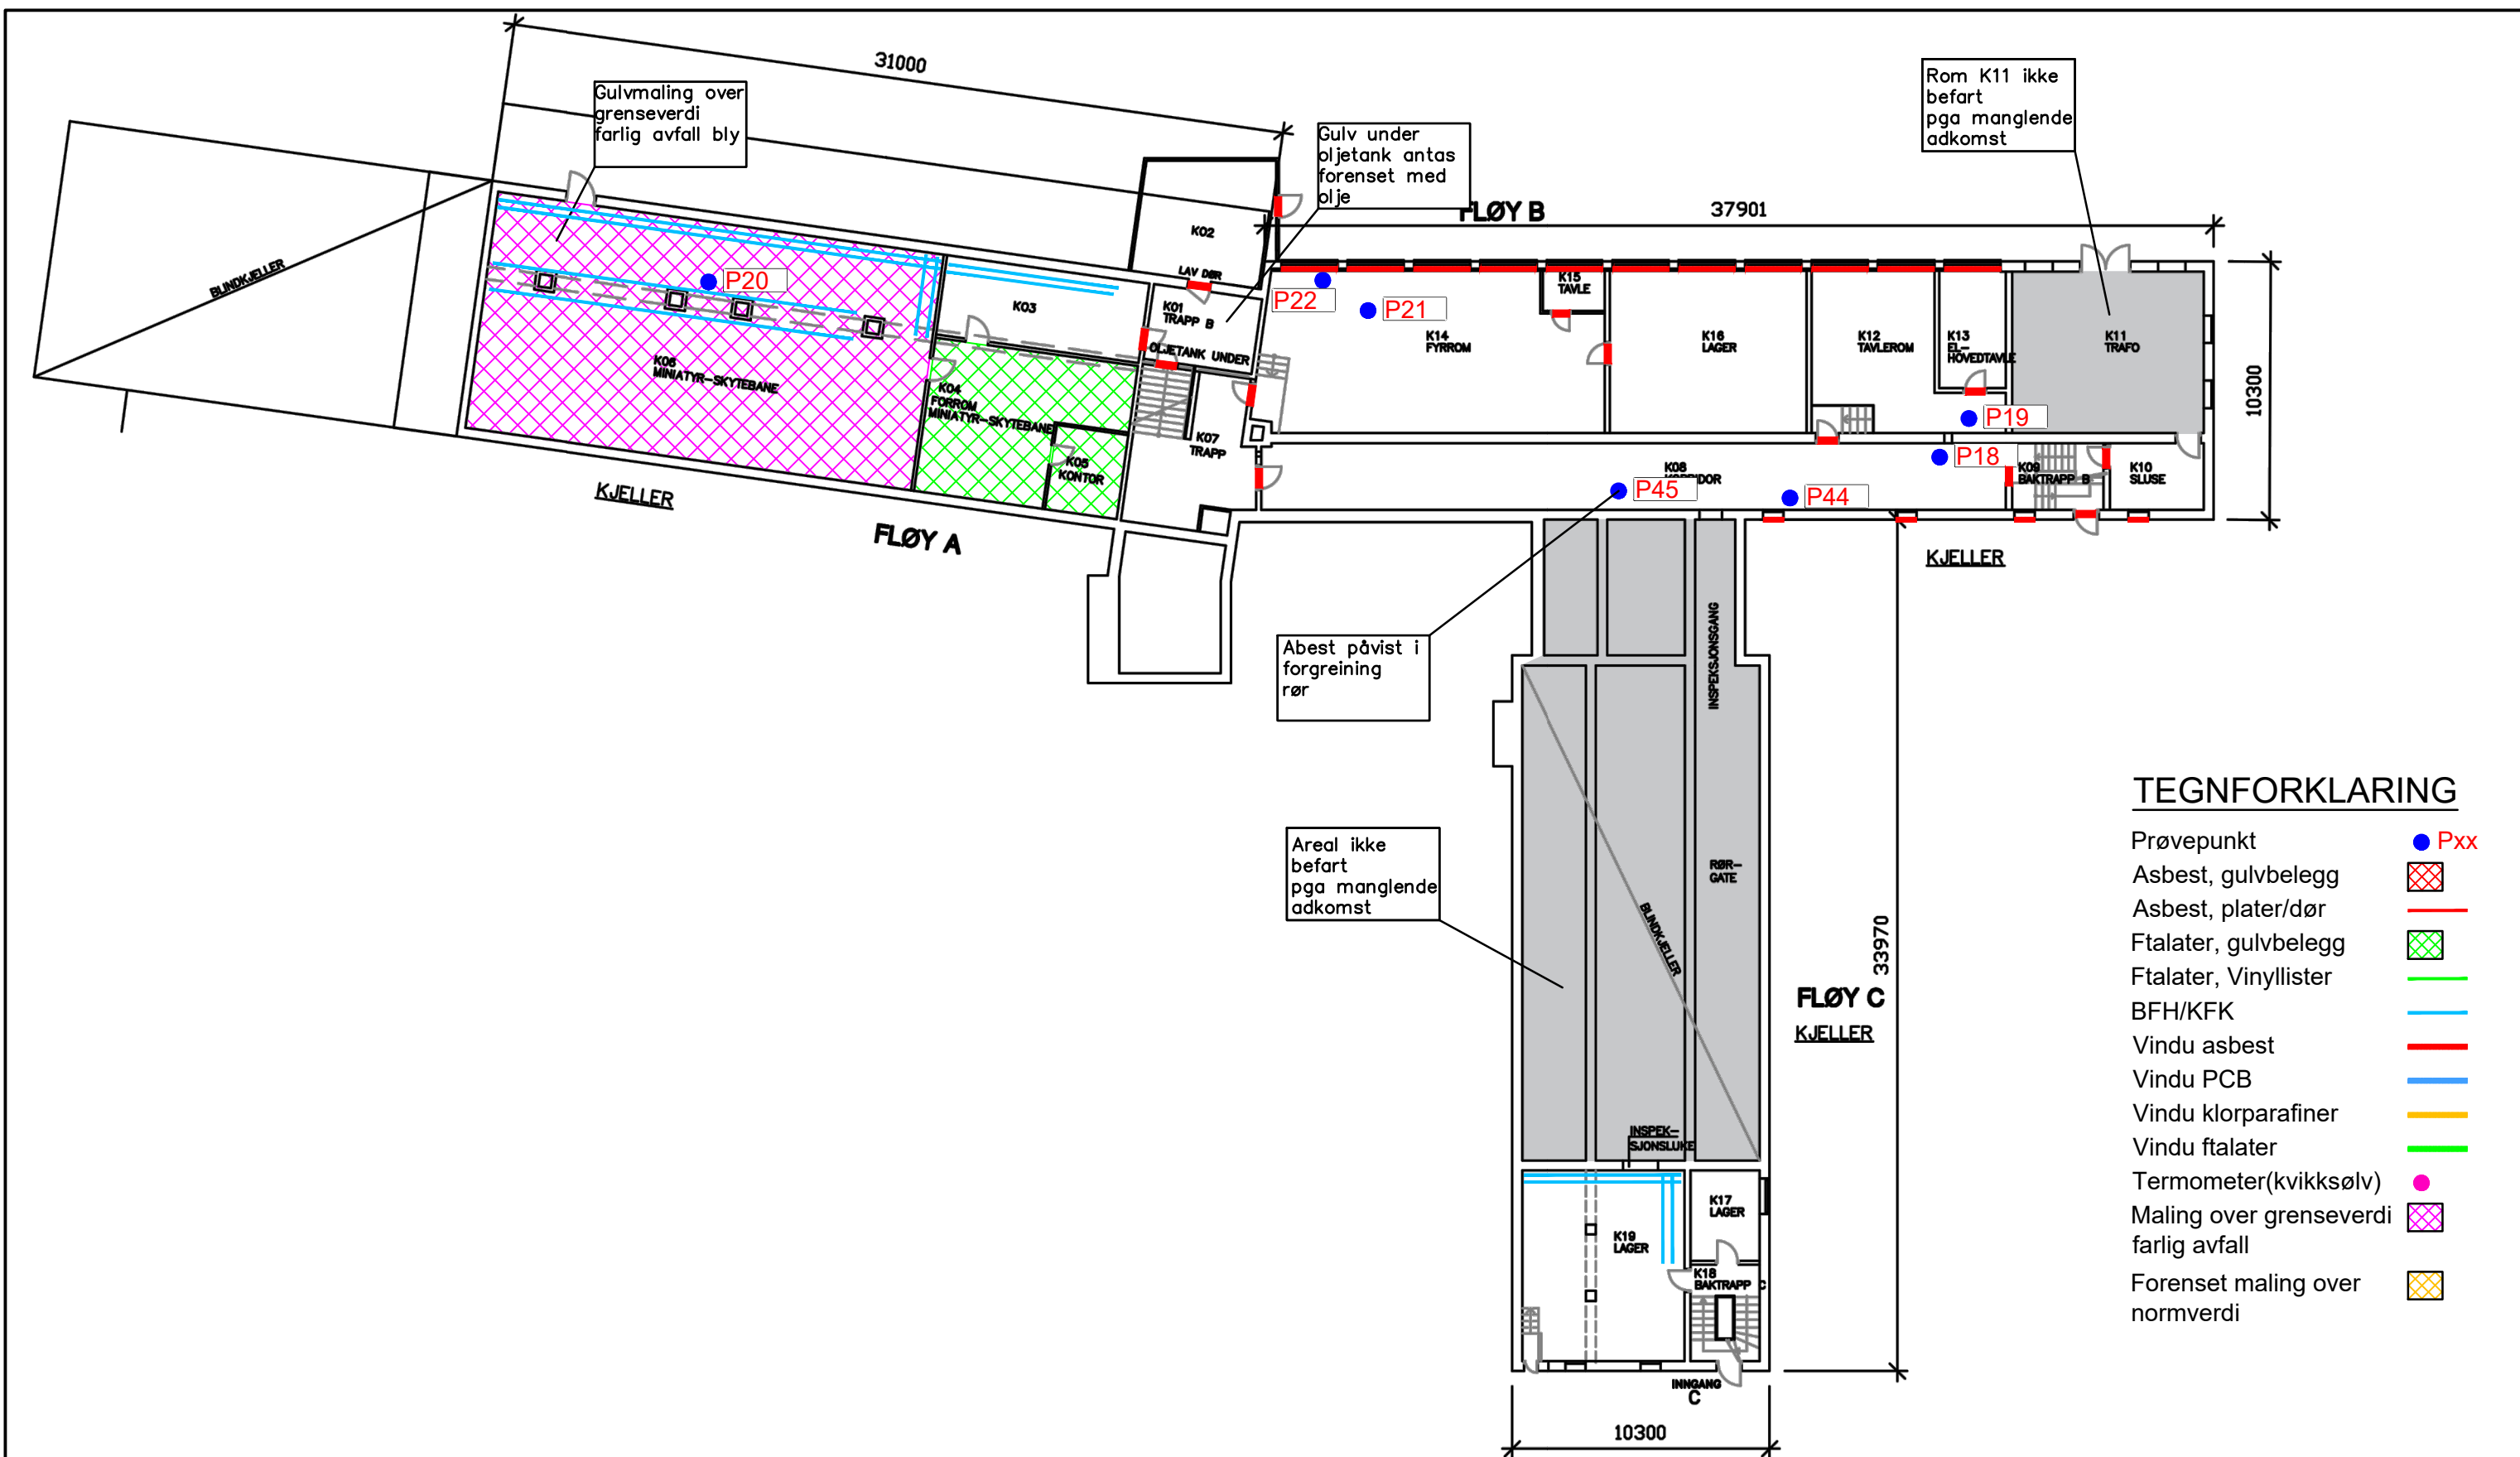
Nr	Prøvemateriale	Analyser
P18	Pakning soilrør	Asbest
P19	Maling gulv	Klorparafiner+PCB-7+T.metall
P20	Maling gulv	Klorparafiner+PCB-7+T.metall
P21	Maling gulv, grønn	Klorparafiner+PCB-7+T.metall
P22	Maling vegg, hvit	Klorparafiner+PCB-7+T.metall
P44	Bend kjeller	Asbest
P45	Forgreining rør	Asbest

Samtlige branndører av stål antas å inneholde asbest. Hvis de skal leveres som annet avfall må de prøvetas.

Samtlige bend rørisolasjon bør behandles som asbestholdige forutsatt at det ikke foretas prøvetaking av et større utvalg av bend. Markering av rørisolasjon som inneholder BFH er ikke nøyaktig inntegnet.

Vinduer merket som asbest er originale fra byggeåret. Antas å inneholde asbest i vinduskit. Hvis de skal leveres som annet avfall må de prøvetas
