PLAN U.ETG  
Hovedbygg  
Målestokk ca 1:250

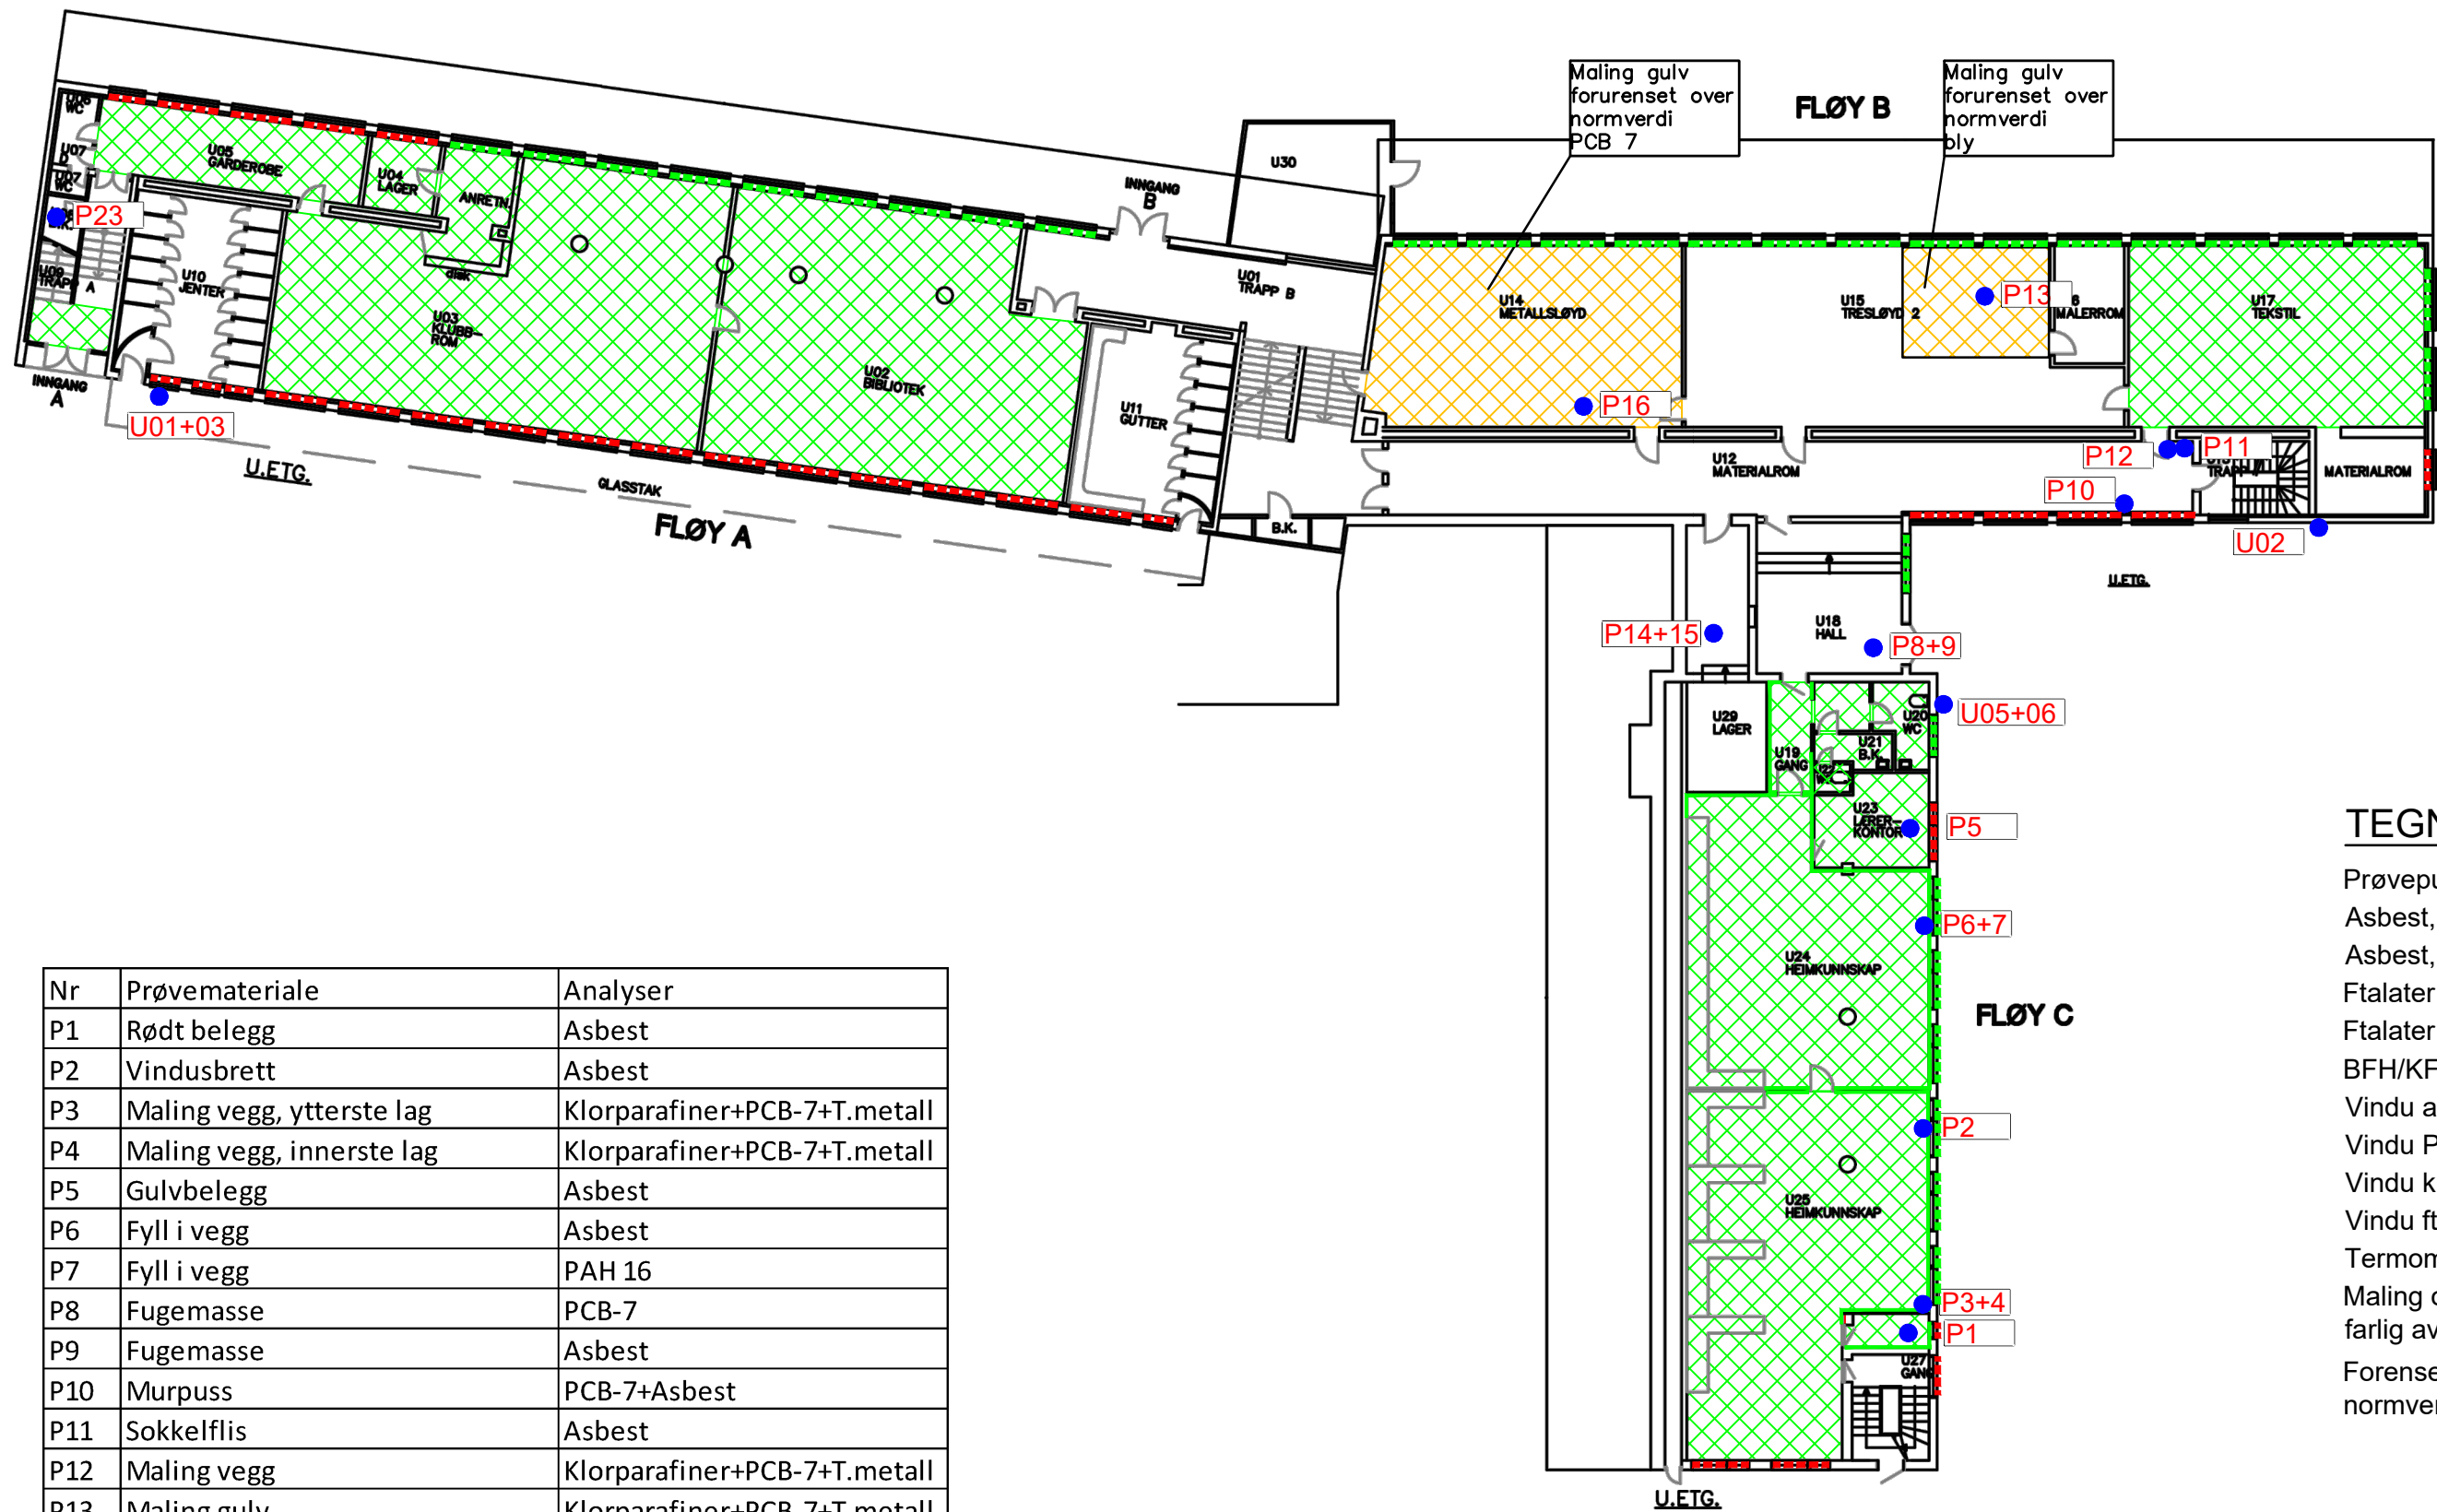
**MERKNAD**  
Vinduer merket som asbest er originale fra byggeåret. Antas å inneholde asbest i vinduskitt. Hvis de skal leveres som annet avfall må de prøvetas
