# HAMAR KREMATORIUM

Tilstandsrapport Hamar Krematorium

Tilstandsvurdering av utvendige fasader utført av  
av Betong Consult AS 20.2 – 25.3 - 2015

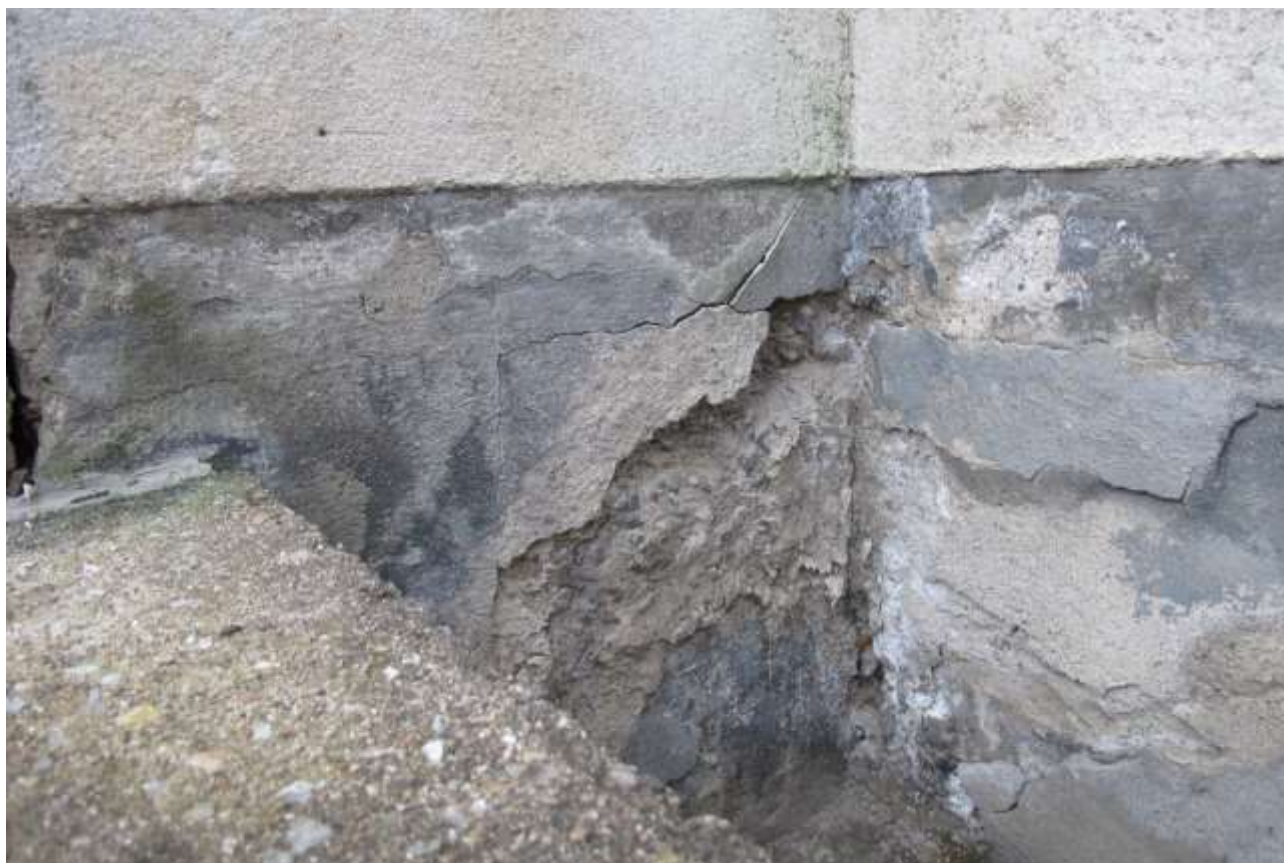
*Knotteplast og dreneringsarbeider utført på 1990 tallet*

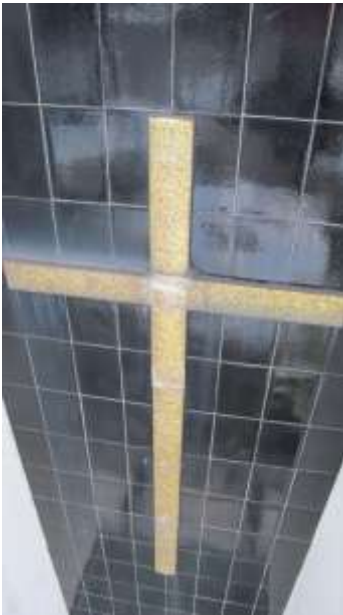
*Bakenforliggende keramiske fliser er i god stand, men fugene trenger ettersyn.*

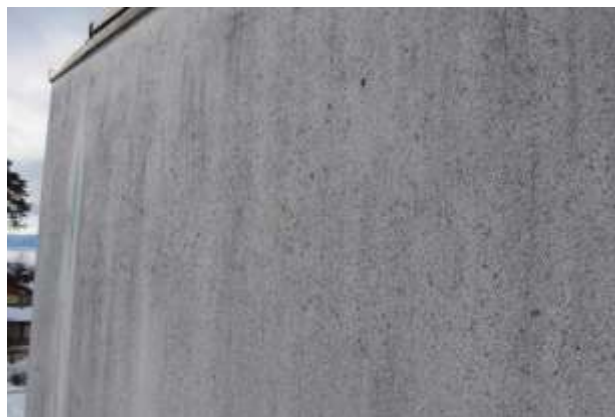
*Brunalger, mose og avrenning med misfarging*

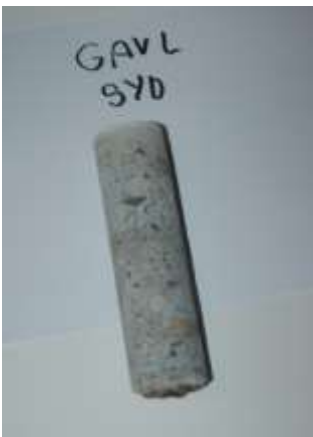
**Bilde 1** Kjerne merket Gavl Syd. Mineralittpuss øverst. Motsatt side synes å ha stått mot kork-isolasjon.

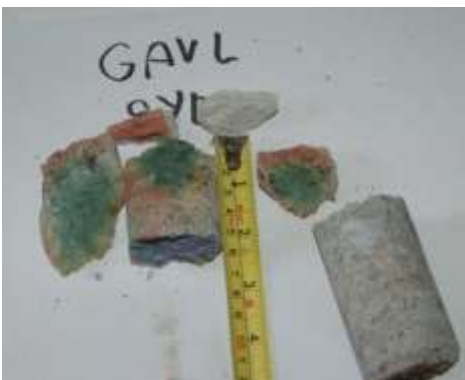
**Bilde 2** Kjernen er splittet med meisel og hammer. Bruddflatene er påsprøytet med Regnbueindikator (pH-indikatorvæske).  
pH-verdien er redusert til ca. 9 inn til dybde ca. 45mm. Ytterste del mot mineralittpuss synes å ha pH-verdi ned mot 5, noe som kan indikere begynnende omdannelser til gips. Fasthet i både betong og puss synes å være god.

**Kloridanalyse et tatt på betongstøv boret ut ca. 30mm innenfor mineralittpussen.**  
**Kloridinnholdet er tilnærmet null.**

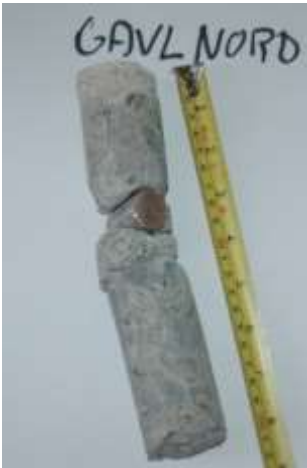
**Bilde 3** Kjerne merket Gavl Nord. Øverst synes betongen å være pusset med en k/c-puss før mineralittpuss er lagt. Betongoverdekning inn til armering synes å være ca. 55-60mm.

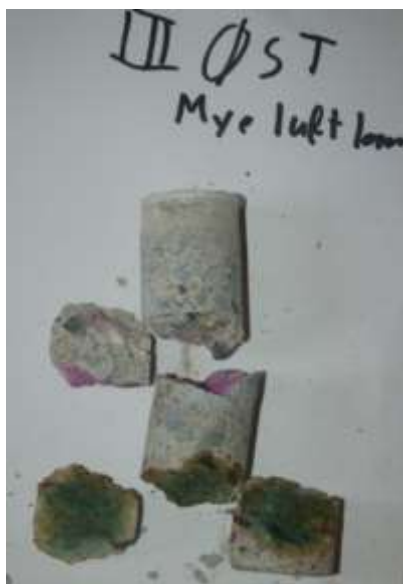
**Bilde 12** Indre del av kjernen er karbonatisert. Midtre del er ikke karbonatisert og under minerallittpussen er betongen karbonatisert ca. 35-50mm
